Diagnostic du réseau d'assainissement CCBVIR Réseau d'eaux usées

**RV N°
 00716
 Séparatif
 eaux
 usées
 (HY13 B0001)**

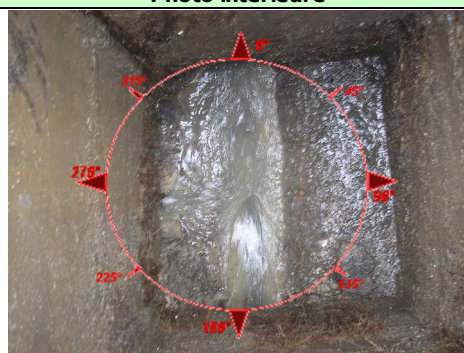
Photo intérieure	caractéristiques des canalisations

Collecteur	Angle	Géométrie	Nature	FE/TN	FE/NGF
	1:Arrivée I	175 °	Ø200	Fibro ciment	1,250 m	NR m
	2:Arrivée II.1	273 °	Ø150	Fibro ciment	1,200 m	NR m
	8:Exutoire I	4 °	Ø200	Fibro ciment	1,250 m	NR m

Observations sur la cunette	
Présence de racines

Travaux proposés	
Réhabilitation ponctuelle
