Désignation	Ouvrage visité	Type d'ouvrage	Regard de visite simple
--------------------	----------------	-----------------------	-------------------------

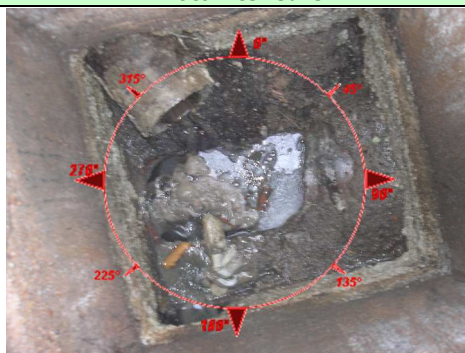
Photo intérieure	caractéristiques des canalisations

Collecteur	Angle	Géométrie	Nature	FE/TN	FE/NGF
	1:Arrivée I	95 °	Ø300	Grès	1,360 m	NR m
	2:Arrivée II.1	183 °	Ø160	PVC	1,000 m	NR m
	3:Arrivée II.2	338 °	Ø200	Fibro ciment	1,000 m	NR m
	8:Exutoire I	275 °	Ø300	Grès	1,360 m	NR m

Observations sur les collecteurs	
1	
2	Arrivée en chute
3	Arrivée en chute
8

Observations sur la cunette	
Obstacle dépôts	Flashes et contre pente

Observations sur le regard	
Traces de mise en charge

Travaux proposés	
Hydrocurage	Amélioration de l'écoulement
