# Diagnostic du réseau d'assainissement CCBVIR Réseau d'eaux usées

**RV N°  
00722  
Séparatif  
eaux  
usées  
(HY13 B0001)**

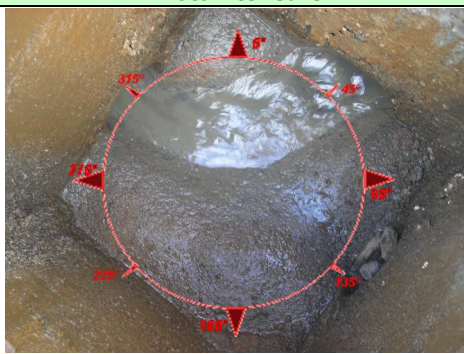
| <b>Désignation</b> | Ouvrage visité | <b>Type d'ouvrage</b> | Regard de visite simple |
| <b>Altimétrie</b> | Cote tampon NGF : NR m | Profondeur : 0,930 m | Cote radier NGF : NR m |

| Photo intérieure | caractéristiques des canalisations | | | | | |
|---|---|---|---|---|---|---|
| | 1:Arrivée I | 100 ° | Ø200 | PVC | 0,850 m | NR m |
| | 2:Arrivée II.1 | 199 ° | Ø200 | PVC | 0,800 m | NR m |
| | 8:Exutoire I | 319 ° | Ø300 | PVC | 0,930 m | NR m |

| Observations sur les collecteurs | |
|---|---|
| 1 | Arrivée en chute |
| 2 | Arrivée en chute |
