Diagnostic du réseau d'assainissement CCBVIR Réseau d'eaux usées

**RV N°
00725
Séparatif
eaux
usées
(HY13 B0001)**

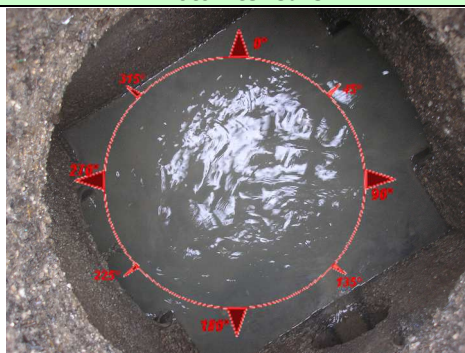
Photo intérieure	caractéristiques des canalisations

Collecteur	Angle	Géométrie	Nature	FE/TN	FE/NGF
	1:Arrivée I	84 °	Ø400	Fibro ciment	1,100 m	NR m
	2:Arrivée II.1	177 °	Ø200	Fibro ciment	1,000 m	NR m
	8:Exutoire I	268 °	Ø400	Fibro ciment	1,150 m	NR m

Observations sur les collecteurs	
1	
2	Arrivée en chute
8	
Observations sur la cunette	
Observations sur le regard	
Traces de mise en charge	
Travaux proposés
