Désignation	Ouvrage visité	Type d'ouvrage	Regard de visite simple
Altimétrie	Cote tampon NGF : NR m	Profondeur : 1,650 m	Cote radier NGF : NR m
Debit eau claire parasite (QECF)	NR l/s

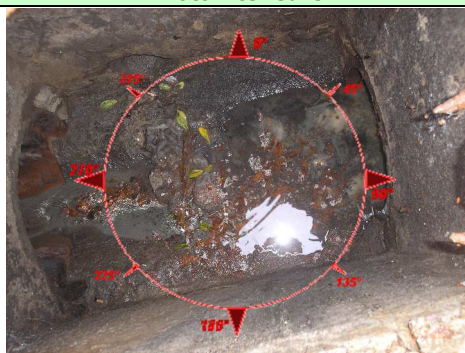
Photo intérieure	caractéristiques des canalisations					
	Collecteur	Angle	Géométrie	Nature	FE/TN	FE/NGF

1:Arrivée I	123 °	Ø400	Grès	1,650 m	NR m
	8:Exutoire I	305 °	Ø400	Grès	1,650 m	NR m

Observations sur la cunette	
Obstacle dépôts	Abrasion/corrosion

Travaux proposés	
Hydrocurage
