# Diagnostic du réseau d'assainissement CCBVIR Réseau d'eaux usées

**RV N°  
00731  
Séparatif  
eaux  
usées  
(HY13 B0001)**

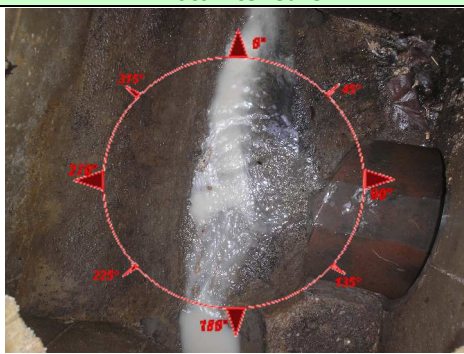
| Photo intérieure | caractéristiques des canalisations | | | | | |

| Photo intérieure | caractéristiques des canalisations | | | | | |
|---|---|---|---|---|---|---|
| | 1:Arrivée I | 218 ° | Ø400 | PVC | NR m | NR m |
| | 2:Arrivée II.1 | 130 ° | Ø400 | Grès | 1,440 m | NR m |
| | 8:Exutoire I | 31 ° | Ø400 | PVC | 1,520 m | NR m |

| Observations sur les collecteurs | |
|---|---|
| 1 | Arrivée en chute |
| 2 | Arrivée en chute |
