Diagnostic du réseau d'assainissement CCBVIR Réseau d'eaux usées

**RV N°
 00733
 Séparatif
 eaux
 usées
 (HY13 B0001)**

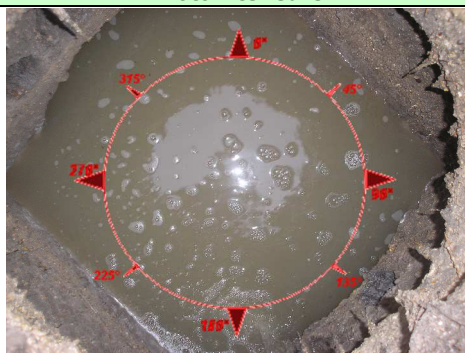
Photo intérieure	caractéristiques des canalisations

Collecteur	Angle	Géométrie	Nature	FE/TN	FE/NGF
	1:Arrivée I	350 °	Ø500	Grès	1,250 m	NR m
	2:Arrivée II.1	194 °	Ø200	Fibro ciment	0,750 m	NR m
	8:Exutoire I	178 °	Ø500	Grès	1,250 m	NR m

Observations sur les collecteurs	
1	
2	Arrivée en chute
8

Traces de mise en charge	Regard en charge
--------------------------	------------------
