Diagnostic du réseau d'assainissement CCBVIR Réseau d'eaux usées

**RV N°
00734
Séparatif
eaux
usées
(HY13 B0001)**

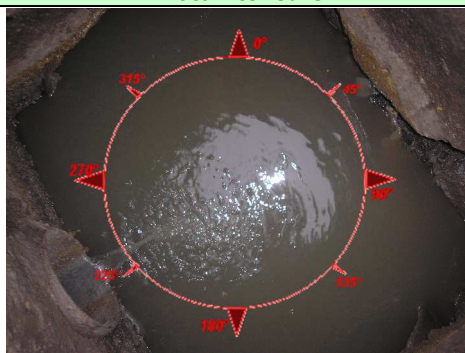
Photo intérieure	caractéristiques des canalisations

Désignation	Ouvrage visité	Type d'ouvrage	Regard de visite simple
Altimétrie	Cote tampon NGF : NR m	Profondeur : 1,200 m	Cote radier NGF : NR m
Debit eau claire parasite (QECF)	NR l/s

Collecteur	Angle	Géométrie	Nature	FE/TN	FE/NGF
	1:Arrivée I	358 °	Ø500	Grès	1,200 m	NR m
	2:Arrivée II.1	266 °	Ø200	Fibro ciment	0,760 m	NR m
	7:Exutoire II.1	44 °	Ø250	Fibro ciment	0,600 m	NR m
	8:Exutoire I	168 °	Ø500	Grès	1,200 m	NR m

Observations sur les collecteurs	
1	
2	Arrivée en chute
7	Arrivée en chute
8

Observations sur le regard	
Traces de mise en charge	Regard en charge
