# Diagnostic du réseau d'assainissement CCBVIR Réseau d'eaux usées

**RV N°  
00736  
Séparatif  
eaux  
usées  
(HY13 B0001)**

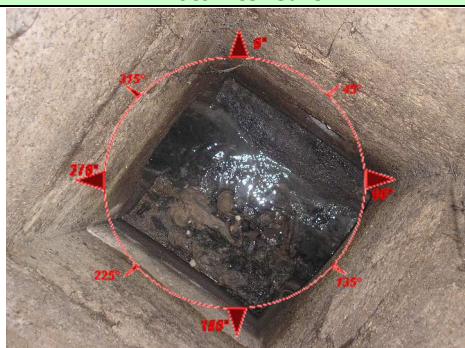
Photo intérieure	caractéristiques des canalisations					
	Collecteur	Angle	Géométrie	Nature	FE/TN	FE/NGF

1:Arrivée I	344 °	Ø500	Grès	2,350 m	NR m
	7:Exutoire II.1	86 °	Ø200	PVC	2,000 m	NR m
	8:Exutoire I	171 °	Ø500	Grès	2,350 m	NR m

Observations sur les collecteurs	
1	
7	Arrivée en chute
8
