Diagnostic du réseau d'assainissement CCBVIR Réseau d'eaux usées

**RV N°
00740
Séparatif
eaux
usées
(HY13 B0001)**

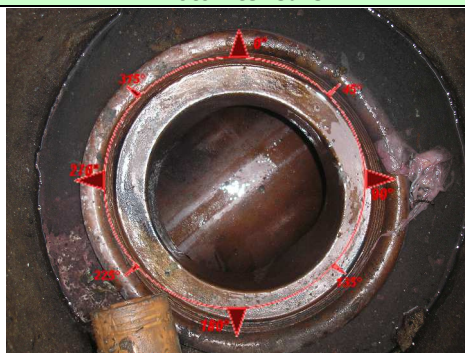
Photo intérieure	caractéristiques des canalisations					
	Collecteur	Angle	Géométrie	Nature	FE/TN	FE/NGF

1:Arrivée I	266 °	Ø300	Grès	1,000 m	NR m
	2:Arrivée II.1	217 °	Ø100	Grès	0,450 m	NR m
	8:Exutoire I	87 °	Ø300	Grès	1,000 m	NR m

Observations sur les collecteurs	
1	
2	Arrivée en chute
8
