## Diagnostic du réseau d'assainissement CCBVIR Réseau d'eaux usées

**RV N°  
 00743  
 Séparatif  
 eaux  
 usées  
 (HY13 B0001)**

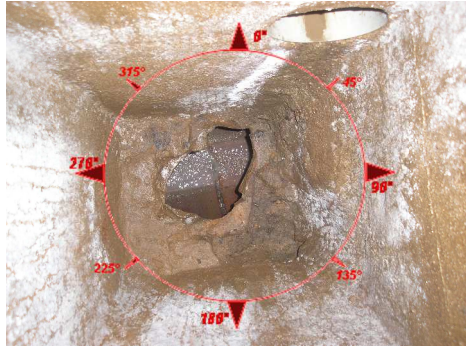
Photo intérieure	caractéristiques des canalisations					
	Collecteur	Angle	Géométrie	Nature	FE/TN	FE/NGF

<b>Désignation</b>	Ouvrage visité	<b>Type d'ouvrage</b>	Regard de visite simple
<b>Altimétrie</b>	Cote tampon NGF : NR m	Profondeur : 1,330 m	Cote radier NGF : NR m
<b>Debit eau claire parasite (QECP)</b>	NR l/s

1:Arrivée I	248 °	Ø400	Grès	1,330 m	NR m
	2:Arrivée II.1	349 °	Ø120	PVC	0,450 m	NR m
	8:Exutoire I	72 °	Ø400	Grès	1,330 m	NR m

Observations sur les collecteurs	
1	
2	Arrivée en chute
8	
Observations sur la cunette	
Observations sur le regard	
Travaux proposés
