# Diagnostic du réseau d'assainissement CCBVIR Réseau d'eaux usées

**RV N°  
 00745  
 Séparatif  
 eaux  
 usées  
 (HY13 B0001)**

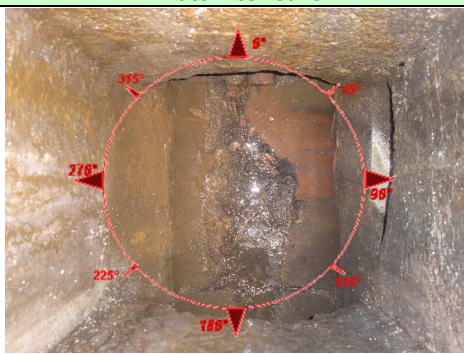
| Photo intérieure | caractéristiques des canalisations | | | | | |

| Observations sur les collecteurs | |
|---|---|
| 2 | Arrivée en chute |
