# Diagnostic du réseau d'assainissement CCBVIR Réseau d'eaux usées

**RV N°  
00749  
Séparatif  
eaux  
usées  
(HY13 B0001)**

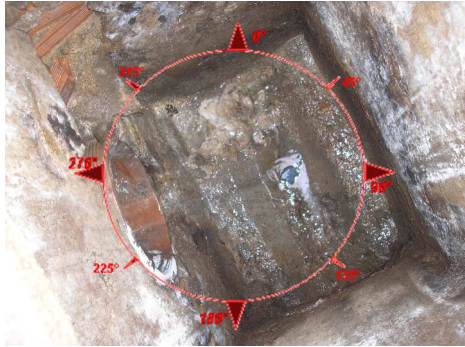
| Photo intérieure | caractéristiques des canalisations | | | | | |

| Photo intérieure | caractéristiques des canalisations | | | | | |
|---|---|---|---|---|---|---|
| | Collecteur | Angle | Géométrie | Nature | FE/TN | FE/NGF |
| | 1:Arrivée I | 266 ° | Ø400 | Grès | 1,250 m | NR m |
| | 2:Arrivée II.1 | 331 ° | Ø120 | Fibro ciment | 1,140 m | NR m |
| | 8:Exutoire I | 175 ° | Ø400 | Grès | 1,700 m | NR m |

| Observations sur les collecteurs | |
|---|---|
| 1 | Arrivée en chute |
| 2 | Arrivée en chute |
| Obstacle dépôts | |

| Observations sur les collecteurs | |
|---|---|
| Hydrocurage | |
