## Diagnostic du réseau d'assainissement CCBVIR Réseau d'eaux usées

**RV N°  
00750  
Séparatif  
eaux  
usées  
(HY13 B0001)**

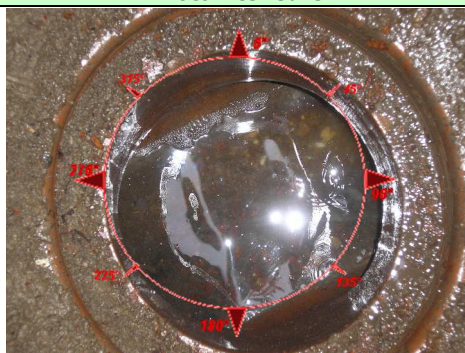
Photo intérieure	caractéristiques des canalisations					
	Collecteur	Angle	Géométrie	Nature	FE/TN	FE/NGF

1:Arrivée I	261 °	Ø400	Grès	NR m	NR m
	8:Exutoire I	74 °	Ø400	Grès	NR m	NR m

Observations sur les collecteurs	
1	Arrivée en chute
8	Arrivée en chute
