Diagnostic du réseau d'assainissement CCBVIR Réseau d'eaux usées

**RV N°
00765
Séparatif
eaux
usées
(HY13 B0001)**

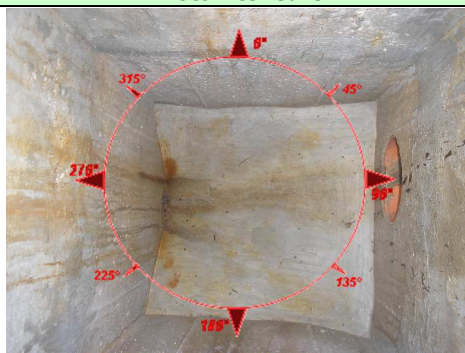
Photo intérieure	caractéristiques des canalisations					
	Collecteur	Angle	Géométrie	Nature	FE/TN	FE/NGF

1:Arrivée I	99 °	Ø200	PVC	0,930 m	NR m
	8:Exutoire I	294 °	Ø200	PVC	1,440 m	NR m

Observations sur les collecteurs	
1	Arrivée en chute
8
