# Diagnostic du réseau d'assainissement CCBVIR Réseau d'eaux usées

**RV N°  
00768  
Séparatif  
eaux  
usées  
(HY13 B0001)**

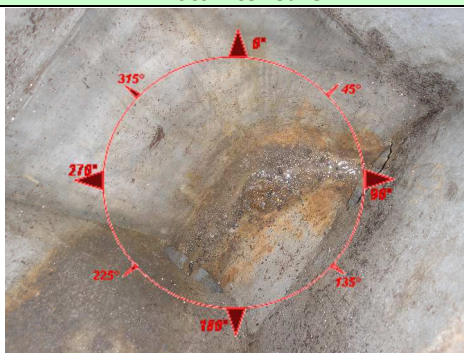
| Photo intérieure | caractéristiques des canalisations | | | | | |

| Observations sur les collecteurs | |
|---|---|
| 1 | Arrivée en chute |
