Diagnostic du réseau d'assainissement CCBVIR Réseau d'eaux usées

**RV N°
00771
Séparatif
eaux
usées
(HY13 B0001)**

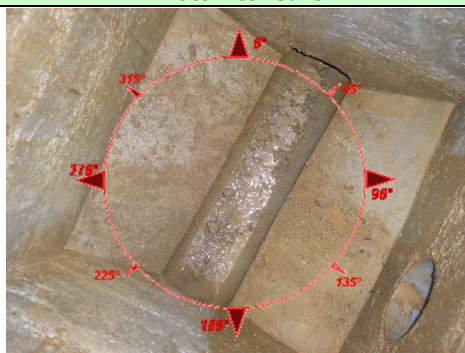
Photo intérieure	caractéristiques des canalisations					
	Collecteur	Angle	Géométrie	Nature	FE/TN	FE/NGF

Désignation	Ouvrage visité	Type d'ouvrage	Regard de visite simple
Altimétrie	Cote tampon NGF : NR m	Profondeur : 1,100 m	Cote radier NGF : NR m
Debit eau claire parasite (QECP)	NR l/s

1:Arrivée I	178 °	Ø200	PVC	1,100 m	NR m
	2:Arrivée II.1	99 °	Ø160	PVC	0,470 m	NR m
	8:Exutoire I	345 °	Ø200	PVC	1,100 m	NR m

Observations sur les collecteurs	
1	
2	Arrivée en chute
8	
Observations sur la cunette	
Observations sur le regard	
Travaux proposés
