Diagnostic du réseau d'assainissement CCBVIR Réseau d'eaux usées

**RV N°
00773
Séparatif
eaux
usées
(HY13 B0001)**

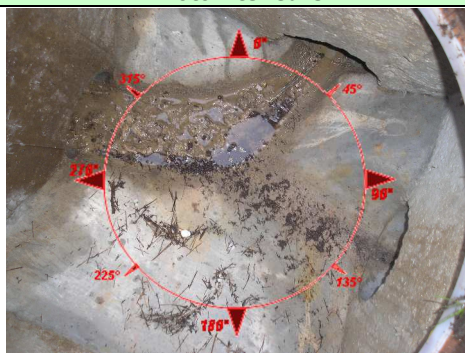
Photo intérieure	caractéristiques des canalisations					
	Collecteur	Angle	Géométrie	Nature	FE/TN	FE/NGF

1:Arrivée I	188 °	Ø200	PVC	0,560 m	NR m
	2:Arrivée II.1	89 °	Ø200	PVC	0,620 m	NR m
	8:Exutoire I	359 °	Ø200	PVC	0,700 m	NR m

Observations sur les collecteurs	
1	Arrivée en chute
2	Arrivée en chute
8	
Observations sur la cunette	
Observations sur le regard	
Travaux proposés
