## Diagnostic du réseau d'assainissement CCBVIR Réseau d'eaux usées

**RV N°  
 00774  
 Séparatif  
 eaux  
 usées  
 (HY13 B0001)**

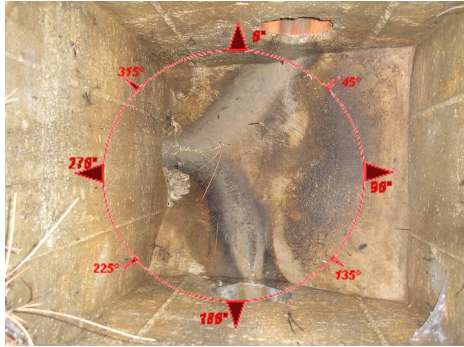
| Photo intérieure | caractéristiques des canalisations | | | | | |

| Photo intérieure | caractéristiques des canalisations | | | | | |
|---|---|---|---|---|---|---|
| | 1:Arrivée I | 57 ° | Ø160 | PVC | 0,700 m | NR m |
| | 2:Arrivée II.1 | 204 ° | Ø200 | PVC | 0,840 m | NR m |
| | 8:Exutoire I | 333 ° | Ø250 | PVC | NR m | NR m |

| Observations sur les collecteurs | |
|---|---|
| 1 | Arrivée en chute |
| 2 | Arrivée en chute |
| 8 | Arrivée en chute |
