Diagnostic du réseau d'assainissement CCBVIR Réseau d'eaux usées

**RV N°
00776
Séparatif
eaux
usées
(HY13 B0001)**

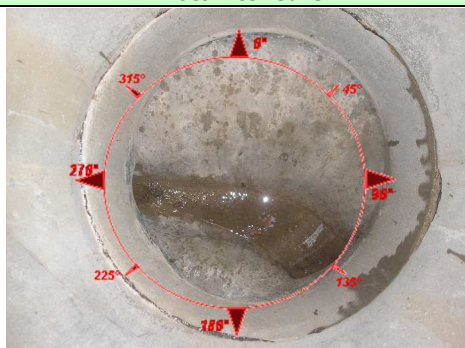
Photo intérieure	caractéristiques des canalisations					
	Collecteur	Angle	Géométrie	Nature	FE/TN	FE/NGF

1:Arrivée I	328 °	Ø250	PVC	1,810 m	NR m
	8:Exutoire I	222 °	Ø250	PVC	1,820 m	NR m
