## Diagnostic du réseau d'assainissement CCBVIR Réseau d'eaux usées

**RV N°  
 00777  
 Séparatif  
 eaux  
 usées  
 (HY13 B0001)**

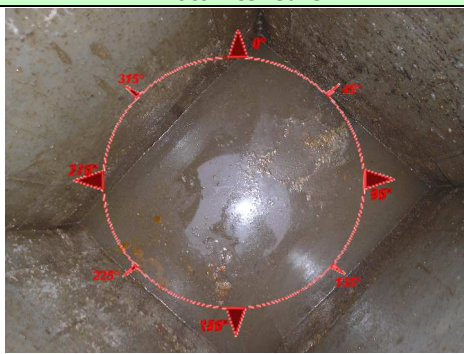
| Photo intérieure | caractéristiques des canalisations | | | | | |

| Observations sur les collecteurs | |
|---|---|
| 2 | Arrivée en chute |
| Regard en charge | |

| Observations sur les collecteurs | |
|---|---|
| Hydrocurage | |
