## Diagnostic du réseau d'assainissement CCBVIR Réseau d'eaux usées

**RV N°  
 00778  
 Séparatif  
 eaux  
 usées  
 (HY13 B0001)**

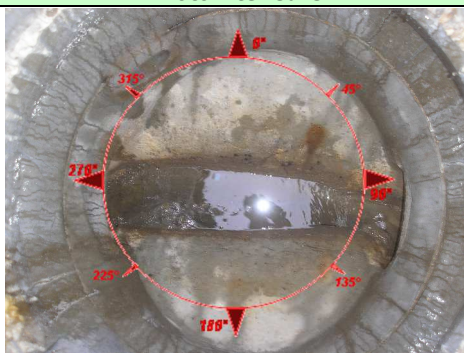
| Photo intérieure | caractéristiques des canalisations | | | | | |

| <b>Désignation</b> | Ouvrage visité | <b>Type d'ouvrage</b> | Regard de visite simple |
| <b>Altimétrie</b> | Cote tampon NGF : NR m | Profondeur : 1,270 m | Cote radier NGF : NR m |

| Photo intérieure | caractéristiques des canalisations | | | | | |
|---|---|---|---|---|---|---|
| | 1:Arrivée I | 133 ° | Ø250 | Fonte | 1,270 m | NR m |
| | 2:Arrivée II.1 | 1 ° | Ø120 | PVC | 0,890 m | NR m |
| | 8:Exutoire I | 268 ° | Ø250 | Fonte | 1,270 m | NR m |

| Observations sur les collecteurs | |
|---|---|
| 2 | Arrivée en chute |
