Diagnostic du réseau d'assainissement CCBVIR Réseau d'eaux usées

**RV N°
00779
Séparatif
eaux
usées
(HY13 B0001)**

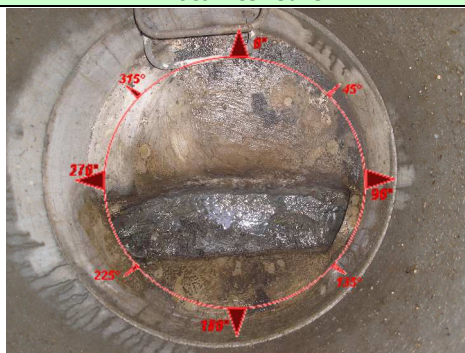
Photo intérieure	caractéristiques des canalisations					
	Collecteur	Angle	Géométrie	Nature	FE/TN	FE/NGF

Désignation	Ouvrage visité	Type d'ouvrage	Regard de visite simple
Altimétrie	Cote tampon NGF : NR m	Profondeur : 2,050 m	Cote radier NGF : NR m
Debit eau claire parasite (QECF)	NR l/s

1: Arrivée I	120 °	Ø250	Fonte	2,050 m	NR m
	8: Exutoire I	260 °	Ø250	Fonte	2,050 m	NR m

Observations sur la cunette	
Obstacle dépôts	Infiltration

Observations sur le regard
Infiltration au niveau du raccordement

Travaux proposés	
Hydrocurage	Etanchéification
