## Diagnostic du réseau d'assainissement CCBVIR Réseau d'eaux usées

**RV N°  
 00782  
 Séparatif  
 eaux  
 usées  
 (HY13 B0001)**

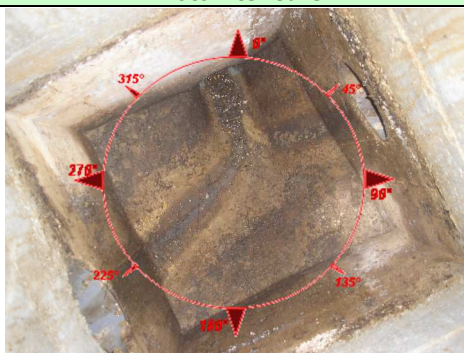
| Photo intérieure | caractéristiques des canalisations | | | | | |

| Observations sur les collecteurs | |
|---|---|
| 1 | Arrivée en chute |
| 2 | Arrivée en chute |
