Diagnostic du réseau d'assainissement CCBVIR Réseau d'eaux usées

**RV N°
 00785
 Séparatif
 eaux
 usées
 (HY13 B0001)**

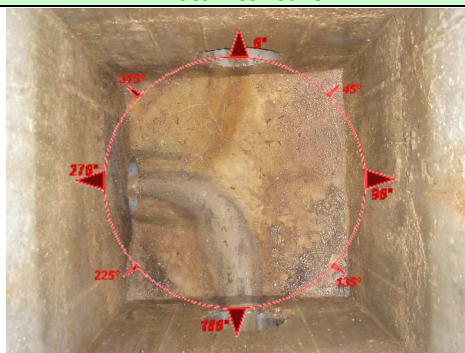
Photo intérieure	caractéristiques des canalisations					
	Collecteur	Angle	Géométrie	Nature	FE/TN	FE/NGF

1:Arrivée I	190 °	Ø200	PVC	0,950 m	NR m
	2:Arrivée II.1	17 °	Ø200	PVC	0,990 m	NR m
	8:Exutoire I	279 °	Ø200	PVC	1,350 m	NR m

Observations sur les collecteurs	
1	Arrivée en chute
2	Arrivée en chute
8
