# Diagnostic du réseau d'assainissement CCBVIR Réseau d'eaux usées

**RV N°  
 00788  
 Séparatif  
 eaux  
 usées  
 (HY13 B0001)**

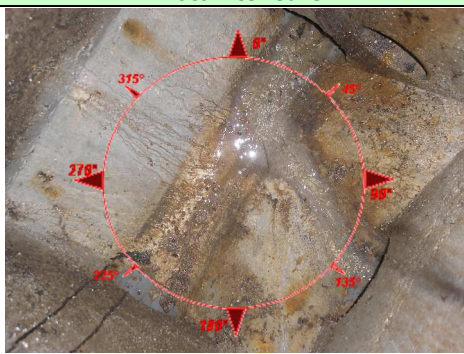
| Photo intérieure | caractéristiques des canalisations | | | | | |

| <b>Désignation</b> | Ouvrage visité | <b>Type d'ouvrage</b> | Regard de visite simple |
| <b>Altimétrie</b> | Cote tampon NGF : NR m | Profondeur : 0,850 m | Cote radier NGF : NR m |

| Photo intérieure | caractéristiques des canalisations | | | | | |
|---|---|---|---|---|---|---|
| | Collecteur | Angle | Géométrie | Nature | FE/TN | FE/NGF |
| | 1:Arrivée I | 190 ° | Ø200 | PVC | 0,850 m | NR m |
| | 2:Arrivée II.1 | 102 ° | Ø200 | PVC | 0,750 m | NR m |
| | 8:Exutoire I | 17 ° | Ø200 | PVC | 0,850 m | NR m |

| Observations sur les collecteurs | |
|---|---|
| 2 | Arrivée en chute |
