Diagnostic du réseau d'assainissement CCBVIR Réseau d'eaux usées

**RV N°
 00796
 Séparatif
 eaux
 usées
 (HY13 B0001)**

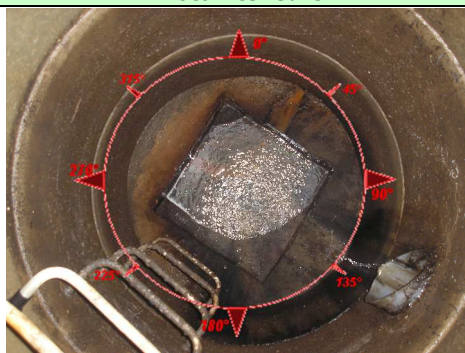
Photo intérieure	caractéristiques des canalisations					
	Collecteur	Angle	Géométrie	Nature	FE/TN	FE/NGF

1:Arrivée I	100 °	Ø200	PVC	1,270 m	NR m
	2:Arrivée II.1	270 °	Ø200	PVC	2,500 m	NR m
	8:Exutoire I	7 °	Ø200	PVC	2,500 m	NR m

Observations sur les collecteurs	
1	Arrivée en chute
2	
8	
Observations sur la cunette	
Observations sur le regard	
Traces de mise en charge	Regard en charge
Travaux proposés	
Hydrocurage
