Diagnostic du réseau d'assainissement CCBVIR Réseau d'eaux usées

**RV N°
00798
Séparatif
eaux
usées
(HY13 B0001)**

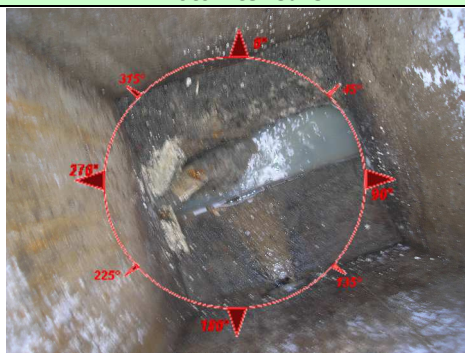
Photo intérieure	caractéristiques des canalisations					
	Collecteur	Angle	Géométrie	Nature	FE/TN	FE/NGF

Désignation	Ouvrage visité	Type d'ouvrage	Regard de visite simple
Altimétrie	Cote tampon NGF : NR m	Profondeur : 1,080 m	Cote radier NGF : NR m
Debit eau claire parasite (QECP)	NR l/s

1:Arrivée I	104 °	Ø200	PVC	1,080 m	NR m
	2:Arrivée II.1	190 °	Ø120	PVC	1,080 m	NR m
	8:Exutoire I	272 °	Ø200	PVC	1,080 m	NR m

Observations sur les collecteurs	
1	
2	
8	
Observations sur la cunette	
Obstacle dépôts	
Observations sur le regard	
Travaux proposés	
Hydrocurage
