## Diagnostic du réseau d'assainissement CCBVIR Réseau d'eaux usées

**RV N°  
00799  
Séparatif  
eaux  
usées  
(HY13 B0001)**

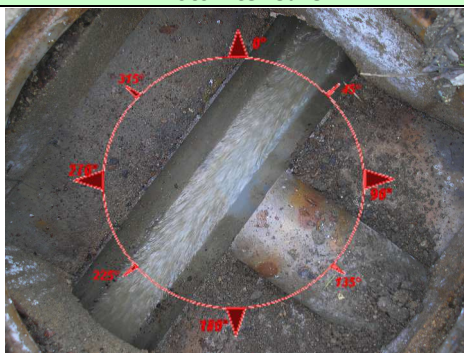
| Photo intérieure | caractéristiques des canalisations | | | | | |

| Observations sur les collecteurs | |
|---|---|
| 2 | Arrivée en chute |
