# Diagnostic du réseau d'assainissement CCBVIR Réseau d'eaux usées

**RV N°  
00803  
Séparatif  
eaux  
usées  
(HY13 B0001)**

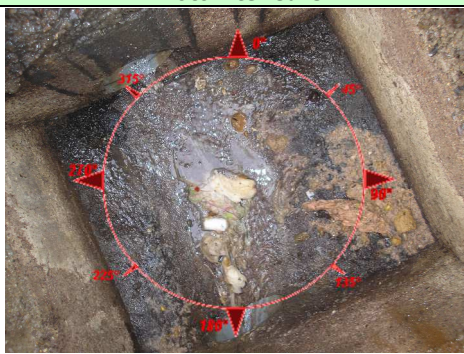
| Photo intérieure | caractéristiques des canalisations | | | | | |

| <b>Désignation</b> | Ouvrage visité | <b>Type d'ouvrage</b> | Regard de visite simple |

| <b>Altimétrie</b> | Cote tampon NGF : NR m | Profondeur : 0,660 m | Cote radier NGF : NR m |

| Photo intérieure | caractéristiques des canalisations | | | | | |
|---|---|---|---|---|---|---|
| | 1:Arrivée I | 343 ° | Ø150 | PVC | 0,660 m | NR m |
| | 8:Exutoire I | 196 ° | Ø150 | PVC | 0,660 m | NR m |

| Observations sur la cunette | |
|---|--|
| Obstacle dépôts | |

| Travaux proposés | |
|---|--|
| Hydrocurage | |
