**DIAGNOSTIC DU RÉSEAU
 D'ASSAINISSEMENT
 CCBVIR
 RÉSEAU D'EAUX USÉES**
**RV N°
 00806
 SÉPARATIF
 EAUX
 USÉES
 (HY13 B0001)**

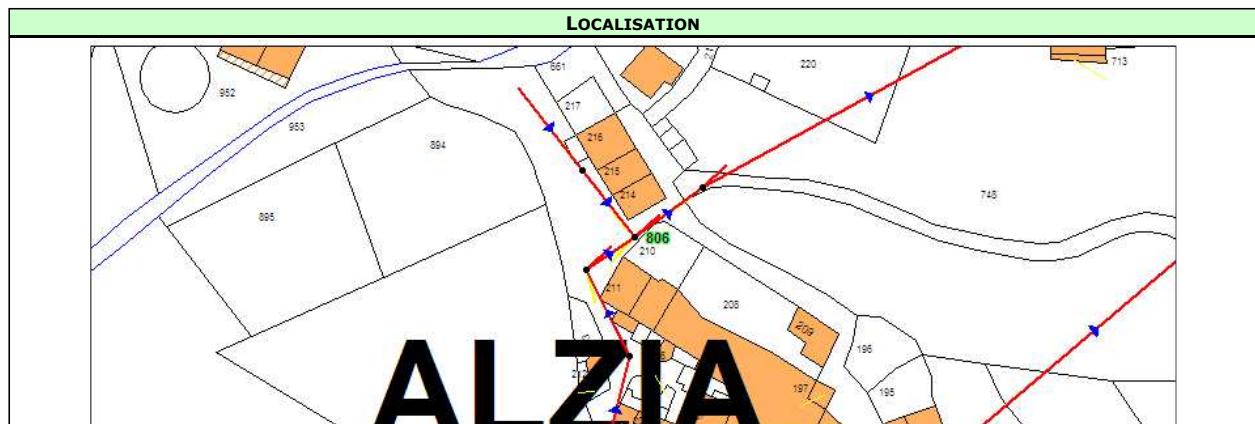
PHOTO INTÉRIEURE	CARACTÉRISTIQUES DES CANALISATIONS					
	COLLECTEUR	ANGLE	GÉOMÉTRIE	NATURE	FE/TN	FE/NGF
1:Arrivée I	223 °	Ø200	PVC	0,860 m	NR m	
2:Arrivée II.1	320 °	Ø200	PVC	0,580 m	NR m	
8:Exutoire I	49 °	Ø200	PVC	0,860 m	NR m

DÉSIGNATION	Ouvrage visité	TYPE D'OUVRAGE	Regard de visite simple
ALTIMÉTRIE	Cote tampon NGF : NR m	Profondeur : 0,860 m	Cote radier NGF : NR m
DEBIT EAU CLAIRE PARASITE (QECP)	NR l/s

OBSERVATIONS SUR LES COLLECTEURS	
1	
2	Arrivée en chute
8
