RÉSULTATS DES TESTS À LA FUMÉE CCBVIR - COMMUNE DE CORBARA

AF
N° 00156
(HY13 B001)

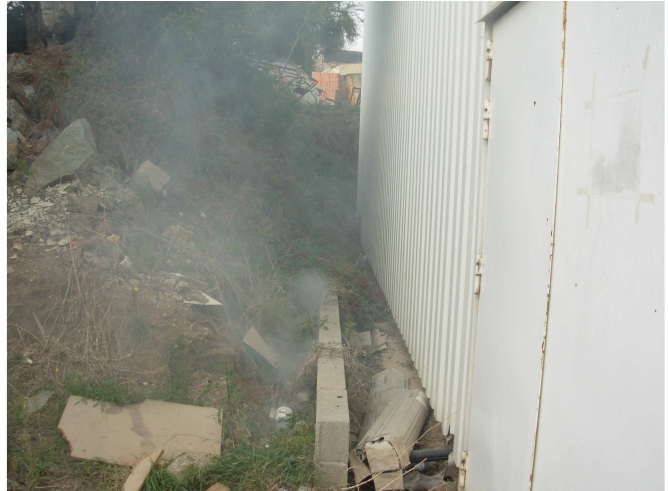
CAMPAGNE Fumée équipe 1
	TYPE D'ANOMALIE Autre
	DOMAINE_APPLICATION Privé
	SURFACE RACCORDÉE 1 m ²
	LOCALISATION Adresse propriétaire : Magasin king jouet Parcelle :
	REGARD D'INJECTION
	PROPOSITION DE TRAVAUX Etanchéification du défaut d'infiltration

RÉPONSE À LA FUMÉE	VALIDATION AU COLORANT
<input checked="" type="checkbox"/> Rapide <input checked="" type="checkbox"/> Nette <input type="checkbox"/> Différée <input type="checkbox"/> Diffuse	<input type="checkbox"/> Connection hydraulique avérée par traçage au colorant <input checked="" type="checkbox"/> Pas de contrôle au colorant pratiqué (élément inaccessible, propriétaire absent, prestation non prévue...) <input type="checkbox"/> Connection hydraulique invalidée par traçage au colorant

COMMENTAIRES
Défaut d'étanchéité du réseau, peu de risque d'intrusion d'eau pluviale.
