**RÉSULTATS DES TESTS À LA FUMÉE
CCBVIR - COMMUNE DE PIGNA**

**AF
N° 00130**
(HY13 B001)

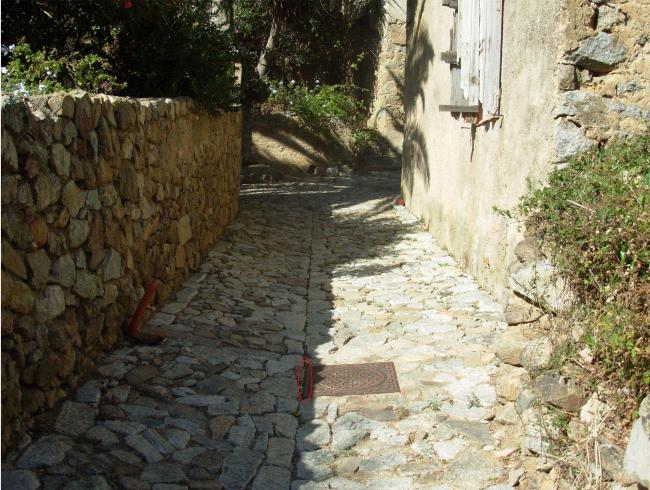
CAMPAGNE Fumée équipe 1 TYPE D'ANOMALIE Autre DOMAINE APPLICATION Public SURFACE RACCORDÉE 20 m ² LOCALISATION Adresse propriétaire : Parcelle : REGARD D'INJECTION PROPOSITION DE TRAVAUX Etanchéification du défaut d'infiltration

RÉPONSE À LA FUMÉE	VALIDATION AU COLORANT
<input checked="" type="checkbox"/> Rapide <input checked="" type="checkbox"/> Nette <input type="checkbox"/> Différée <input type="checkbox"/> Diffuse	<input type="checkbox"/> Connection hydraulique avérée par traçage au colorant <input checked="" type="checkbox"/> Pas de contrôle au colorant pratiqué (élément inaccessible, propriétaire absent, prestation non prévue...) <input type="checkbox"/> Connection hydraulique invalidée par traçage au colorant

COMMENTAIRES
Défaut d'étanchéité du regard
