RÉSULTATS DES TESTS À LA FUMÉE CCBVIR - COMMUNE DE L'ÎLE ROUSSE

AF
N° 00108
 (HY13 B001)

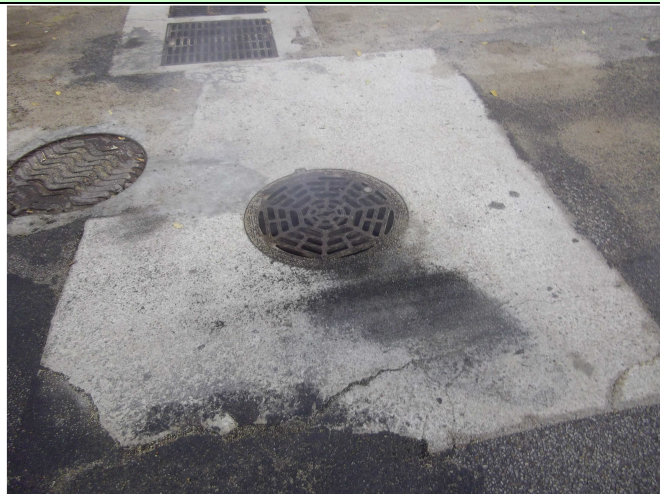
CAMPAGNE fumee equipe 2
	TYPE D'ANOMALIE Avaloir
	DOMAINE_APPLICATION Privé
	SURFACE RACCORDÉE 30 m²
	LOCALISATION Adresse propriétaire : En face de M. Allegrini Parcelle :
	REGARD D'INJECTION
PROPOSITION DE TRAVAUX

RÉPONSE À LA FUMÉE	VALIDATION AU COLORANT
<input checked="" type="checkbox"/> Rapide <input checked="" type="checkbox"/> Nette <input type="checkbox"/> Différée <input type="checkbox"/> Diffuse	<input type="checkbox"/> Connection hydraulique avérée par traçage au colorant <input type="checkbox"/> Connection hydraulique invalidée par traçage au colorant <input checked="" type="checkbox"/> Pas de contrôle au colorant pratiqué (élément inaccessible, propriétaire absent, prestation non prévue...)

COMMENTAIRES
La surface de ruissellement intrusif est difficilement appréciable, l'estimation indiquée constitue un minimum.
