## RÉSULTATS DES TESTS À LA FUMÉE CCBVIR - COMMUNE DE L'ÎLE ROUSSE

**AF**  
**N° 00120**  
 (HY13 B001)

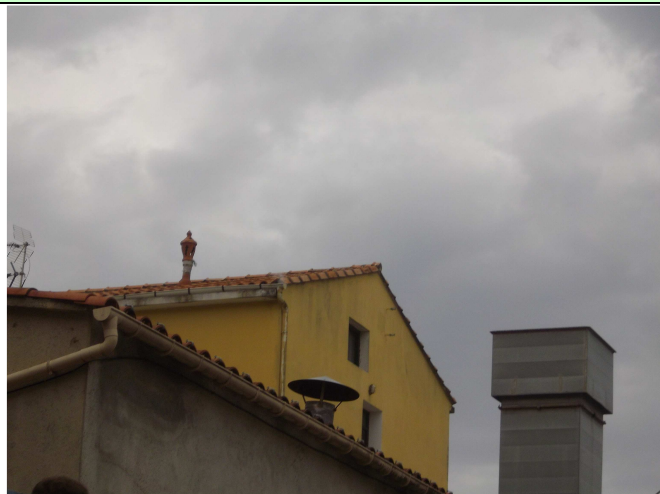
| PHOTO | DESCRIPTION |
|---|---|
| | <b>TYPE D'ANOMALIE</b> Gouttière |
| | <b>SURFACE RACCORDÉE</b> 60 m² |

| RÉPONSE À LA FUMÉE | VALIDATION AU COLORANT |
|---|---|
| <input checked="" type="checkbox"/> Rapide <input checked="" type="checkbox"/> Nette<br><input type="checkbox"/> Différée <input type="checkbox"/> Diffuse | <input checked="" type="checkbox"/> Connection hydraulique avérée par traçage au colorant<br><input type="checkbox"/> Pas de contrôle au colorant pratiqué (élément inaccessible, propriétaire absent, prestation non prévue...)<br><input type="checkbox"/> Connection hydraulique invalidée par traçage au colorant |

| COMMENTAIRES |
|---|
| Deux gouttières dans cette maison. |

| PHOTO | DESCRIPTION |
|---|---|
| | <b>PROPOSITION DE TRAVAUX</b><br>Découpe de la descente de gouttière à sa base, obturation de la partie aval et déversement au sol |
