**RÉSULTATS DES TESTS À LA FUMÉE
 CCBVIR - COMMUNE DE L'ILE ROUSSE**
**AF
 N° 00079**
 (HY13 B001)

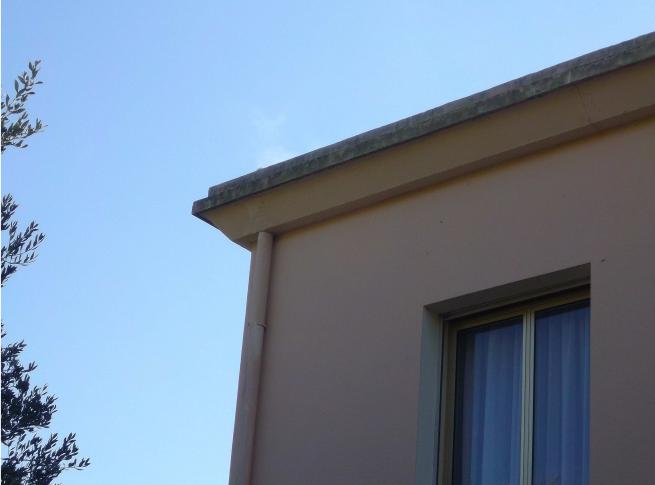
CAMPAGNE fumee equipe 2 TYPE D'ANOMALIE Gouttière DOMAINE APPLICATION Privé SURFACE RACCORDEE 210 m ² LOCALISATION Adresse propriétaire : Route de Sémaphore Parcelle : REGARD D'INJECTION 803
		PROPOSITION DE TRAVAUX
Découpe de la descente de gouttière à sa base, obturation de la partie aval et déversement au sol

RÉPONSE À LA FUMÉE	VALIDATION AU COLORANT
<input checked="" type="checkbox"/> Rapide <input checked="" type="checkbox"/> Nette <input type="checkbox"/> Différée <input type="checkbox"/> Diffuse	<input checked="" type="checkbox"/> Connection hydraulique avérée par traçage au colorant <input type="checkbox"/> Connection hydraulique invalidée par traçage au colorant
	<input type="checkbox"/> Pas de contrôle au colorant pratiqué (élément inaccessible, propriétaire absent, prestation non prévue...)

COMMENTAIRES
Une seule gouttière est raccordée
