<h2>RÉSULTATS DES TESTS À LA FUMÉE</h2> <h3>CCBVIR - COMMUNE DE L'ÎLE ROUSSE</h3>	<p>AF N° 00092 (HY13 B001)</p>
---	---	---	--

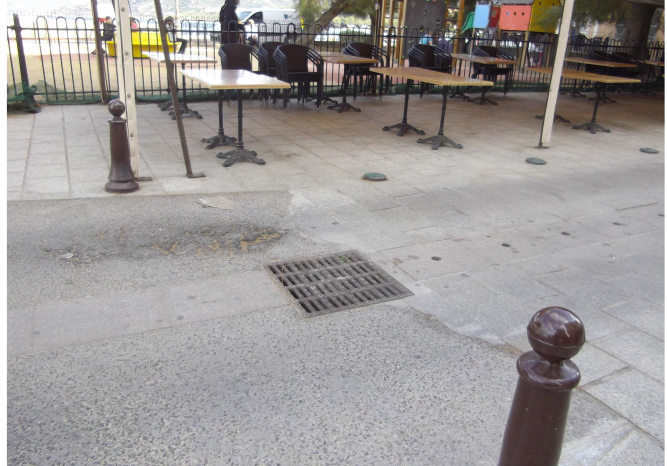
PHOTO	DESCRIPTION

<table border="1"> <tr> <td>CAMPAGNE</td> <td>fumee equipe 2</td> </tr> </table>	CAMPAGNE	fumee equipe 2
	CAMPAGNE	fumee equipe 2	
	<table border="1"> <tr> <td>TYPE D'ANOMALIE</td> <td>Chemin de grille</td> </tr> </table>	TYPE D'ANOMALIE	Chemin de grille
	TYPE D'ANOMALIE	Chemin de grille	
	<table border="1"> <tr> <td>DOMAINE_APPLICATION</td> <td>Privé</td> </tr> </table>	DOMAINE_APPLICATION	Privé
	DOMAINE_APPLICATION	Privé	
	<table border="1"> <tr> <td>SURFACE RACCORDÉE</td> <td>20 m²</td> </tr> </table>	SURFACE RACCORDÉE	20 m²
SURFACE RACCORDÉE	20 m²		
<table border="1"> <tr> <td>LOCALISATION</td> <td>Adresse propriétaire : Parcelle :</td> </tr> </table>	LOCALISATION	Adresse propriétaire : Parcelle :	
LOCALISATION	Adresse propriétaire : Parcelle :		
<table border="1"> <tr> <td>REGARD D'INJECTION</td> <td>735</td> </tr> </table>	REGARD D'INJECTION	735	
REGARD D'INJECTION	735

RÉPONSE À LA FUMÉE	VALIDATION AU COLORANT						
<table border="0"> <tr> <td><input type="checkbox"/> Rapide</td> <td><input checked="" type="checkbox"/> Nette</td> </tr> <tr> <td><input checked="" type="checkbox"/> Différée</td> <td><input type="checkbox"/> Diffuse</td> </tr> </table>	<input type="checkbox"/> Rapide	<input checked="" type="checkbox"/> Nette	<input checked="" type="checkbox"/> Différée	<input type="checkbox"/> Diffuse	<table border="0"> <tr> <td><input checked="" type="checkbox"/> Pas de contrôle au colorant pratiqué (élément inaccessible, propriétaire absent, prestation non prévue...)</td> <td> <input type="checkbox"/> Connection hydraulique avérée par traçage au colorant <input type="checkbox"/> Connection hydraulique invalidée par traçage au colorant </td> </tr> </table>	<input checked="" type="checkbox"/> Pas de contrôle au colorant pratiqué (élément inaccessible, propriétaire absent, prestation non prévue...)	<input type="checkbox"/> Connection hydraulique avérée par traçage au colorant <input type="checkbox"/> Connection hydraulique invalidée par traçage au colorant

<input type="checkbox"/> Rapide	<input checked="" type="checkbox"/> Nette						
<input checked="" type="checkbox"/> Différée	<input type="checkbox"/> Diffuse						
<input checked="" type="checkbox"/> Pas de contrôle au colorant pratiqué (élément inaccessible, propriétaire absent, prestation non prévue...)	<input type="checkbox"/> Connection hydraulique avérée par traçage au colorant <input type="checkbox"/> Connection hydraulique invalidée par traçage au colorant

COMMENTAIRES
<p>Grille sur caniveau liée au réseau EU. Raccordement direct non confirmé. La surface de ruissellement intrusif est difficilement appréciable, l'estimation indiquée constitue un minimum.</p>

<table border="1"> <tr> <td colspan="2">PROPOSITION DE TRAVAUX</td> </tr> </table>	PROPOSITION DE TRAVAUX		
PROPOSITION DE TRAVAUX			
Création d'un réseau de collecte d'eau pluviale
