<h2>RÉSULTATS DES TESTS À LA FUMÉE</h2> <h3>CCBVIR - COMMUNE DE L'ÎLE ROUSSE</h3>	<h2 style="color: red;">AF</h2> <h2 style="color: red;">N° 00098</h2> <p>(HY13 B001)</p>
---	---	---	--

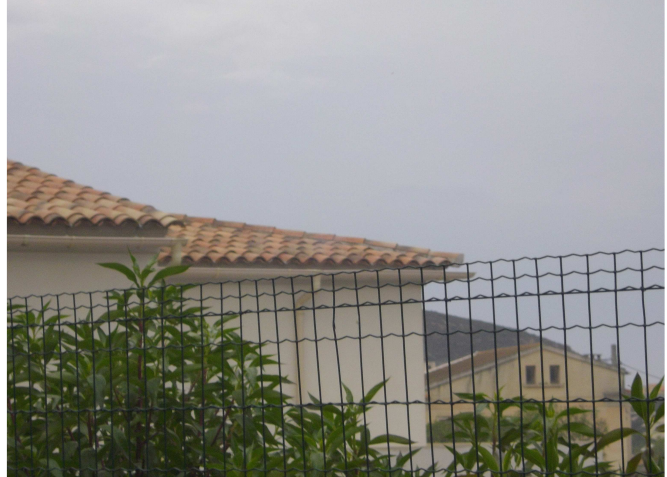
PHOTO	DESCRIPTION

<table border="1"> <tr> <td>CAMPAGNE</td> <td>fumee equipe 2</td> </tr> </table>	CAMPAGNE	fumee equipe 2
	CAMPAGNE	fumee equipe 2	
	<table border="1"> <tr> <td>TYPE D'ANOMALIE</td> <td>Gouttière</td> </tr> </table>	TYPE D'ANOMALIE	Gouttière
	TYPE D'ANOMALIE	Gouttière	
	<table border="1"> <tr> <td>DOMAINE_APPLICATION</td> <td>Privé</td> </tr> </table>	DOMAINE_APPLICATION	Privé
	DOMAINE_APPLICATION	Privé	
	<table border="1"> <tr> <td>SURFACE RACCORDÉE</td> <td>30 m²</td> </tr> </table>	SURFACE RACCORDÉE	30 m²
SURFACE RACCORDÉE	30 m²		
<table border="1"> <tr> <td>LOCALISATION</td> <td>Adresse propriétaire : Parcelle :</td> </tr> </table>	LOCALISATION	Adresse propriétaire : Parcelle :	
LOCALISATION	Adresse propriétaire : Parcelle :		
<table border="1"> <tr> <td>REGARD D'INJECTION</td> <td></td> </tr> </table>	REGARD D'INJECTION		
REGARD D'INJECTION			
<table border="1"> <tr> <td>PROPOSITION DE TRAVAUX</td> <td>Découpe de la descente de gouttière à sa base, obturation de la partie aval et déversement au sol</td> </tr> </table>	PROPOSITION DE TRAVAUX	Découpe de la descente de gouttière à sa base, obturation de la partie aval et déversement au sol

RÉPONSE À LA FUMÉE	VALIDATION AU COLORANT								
<table> <tr> <td><input checked="" type="checkbox"/> Rapide</td> <td><input checked="" type="checkbox"/> Nette</td> </tr> <tr> <td><input type="checkbox"/> Différée</td> <td><input type="checkbox"/> Diffuse</td> </tr> </table>	<input checked="" type="checkbox"/> Rapide	<input checked="" type="checkbox"/> Nette	<input type="checkbox"/> Différée	<input type="checkbox"/> Diffuse	<table> <tr> <td><input checked="" type="checkbox"/> Pas de contrôle au colorant pratiqué (élément inaccessible, propriétaire absent, prestation non prévue...)</td> <td><input type="checkbox"/> Connection hydraulique avérée par traçage au colorant</td> </tr> <tr> <td></td> <td><input type="checkbox"/> Connection hydraulique invalidée par traçage au colorant</td> </tr> </table>	<input checked="" type="checkbox"/> Pas de contrôle au colorant pratiqué (élément inaccessible, propriétaire absent, prestation non prévue...)	<input type="checkbox"/> Connection hydraulique avérée par traçage au colorant		<input type="checkbox"/> Connection hydraulique invalidée par traçage au colorant

<input checked="" type="checkbox"/> Rapide	<input checked="" type="checkbox"/> Nette								
<input type="checkbox"/> Différée	<input type="checkbox"/> Diffuse								
<input checked="" type="checkbox"/> Pas de contrôle au colorant pratiqué (élément inaccessible, propriétaire absent, prestation non prévue...)	<input type="checkbox"/> Connection hydraulique avérée par traçage au colorant								
	<input type="checkbox"/> Connection hydraulique invalidée par traçage au colorant

PROPOSITION DE TRAVAUX	Découpe de la descente de gouttière à sa base, obturation de la partie aval et déversement au sol
