RÉSULTATS DES TESTS À LA FUMÉE CCBVIR - COMMUNE DE MONTICELLO

AF
N° 00167
(HY13 B001)

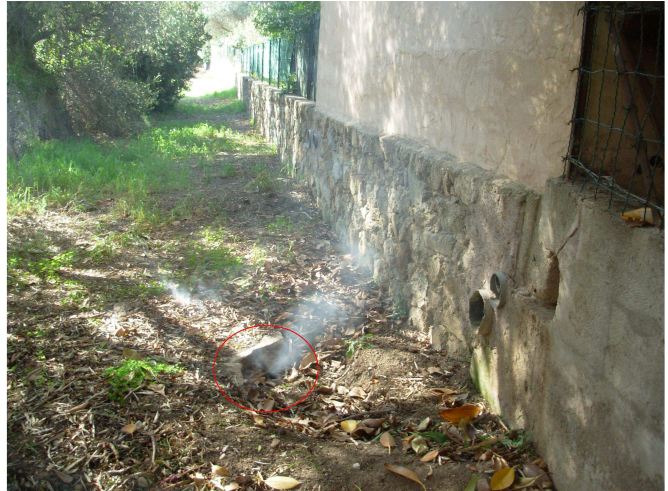
PHOTO	DESCRIPTION

CAMPAGNE Fumée équipe 1
	TYPE D'ANOMALIE Autre
	DOMAINE_APPLICATION Privé
	SURFACE RACCORDÉE 50 m²
	LOCALISATION Adresse propriétaire : Parcelle :
	REGARD D'INJECTION
PROPOSITION DE TRAVAUX	
Etanchéification du défaut d'infiltration

RÉPONSE À LA FUMÉE	VALIDATION AU COLORANT
<input checked="" type="checkbox"/> Rapide <input checked="" type="checkbox"/> Nette <input type="checkbox"/> Différée <input type="checkbox"/> Diffuse	<input type="checkbox"/> Connection hydraulique avérée par traçage au colorant <input checked="" type="checkbox"/> Pas de contrôle au colorant pratiqué (élément inaccessible, propriétaire absent, prestation non prévue...) <input type="checkbox"/> Connection hydraulique invalidée par traçage au colorant

COMMENTAIRES
Défaut d'étanchéité du regard, collecte des eaux pluviales de la parcelle 736. La surface estimée constitue un minimum
