**RÉSULTATS DES TESTS À LA FUMÉE
CCBVIR - COMMUNE DE MONTICELLO**

**AF
N° 00169**
(HY13 B001)

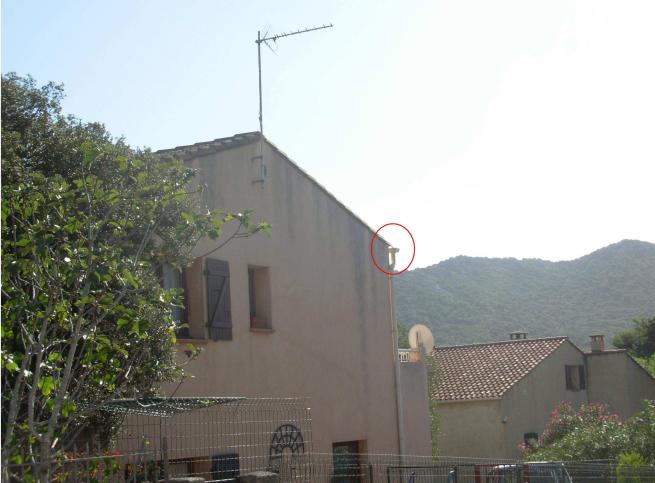
CAMPAGNE Fumée équipe 1 TYPE D'ANOMALIE Gouttière DOMAINE APPLICATION Privé SURFACE RACCORDEE 20 m ² LOCALISATION Adresse propriétaire : n°15 Parcelle : REGARD D'INJECTION PROPOSITION DE TRAVAUX Découpe de la descente de gouttière à sa base, obturation de la partie aval et déversement au sol

RÉPONSE À LA FUMÉE	VALIDATION AU COLORANT
<input checked="" type="checkbox"/> Rapide <input checked="" type="checkbox"/> Nette <input type="checkbox"/> Différée <input type="checkbox"/> Diffuse	<input type="checkbox"/> Connection hydraulique avérée par traçage au colorant <input checked="" type="checkbox"/> Pas de contrôle au colorant pratiqué (élément inaccessible, propriétaire absent, prestation non prévue...) <input type="checkbox"/> Connection hydraulique invalidée par traçage au colorant

COMMENTAIRES
Une seule gouttière semble raccordée
