| <p>GINGER ENVIRONNEMENT & INFRASTRUCTURES Les Hauts de la Duranne - 370 rue R. Descartes - CS 90340 13799 Aix-en-Provence Cedex 3 04 42 99 27 27</p> | | <h2 style="text-align: center;">RÉSULTATS DES TESTS À LA FUMÉE</h2> <h3 style="text-align: center;">CCBVIR - COMMUNE DE MONTICELLO</h3> | <p style="text-align: center;">AF N° 00056 (HY13 B001)</p> |

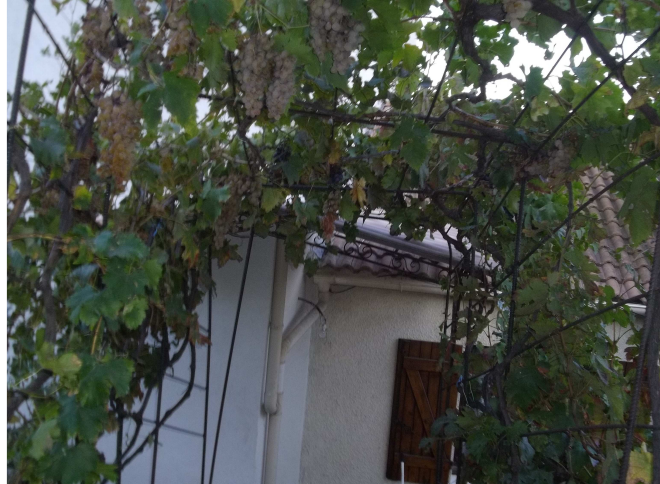
| PHOTO | DESCRIPTION | | |
|--|--|--|---|
| | <table border="1"> <tr> <td>TYPE D'ANOMALIE</td> <td>Gouttière</td> </tr> </table> | TYPE D'ANOMALIE | Gouttière |
| | <table border="1"> <tr> <td>SURFACE RACCORDÉE</td> <td>60 m²</td> </tr> </table> | SURFACE RACCORDÉE | 60 m² |

| RÉPONSE À LA FUMÉE | VALIDATION AU COLORANT | VALIDATION AU COLORANT |
|--|--|---|
| <input checked="" type="checkbox"/> Rapide <input checked="" type="checkbox"/> Nette | <input type="checkbox"/> Pas de contrôle au colorant pratiqué (élément inaccessible, propriétaire absent, prestation non prévue...) | <input checked="" type="checkbox"/> Connection hydraulique avérée par traçage au colorant |

| COMMENTAIRES |
|---|
| <p>Tout le toit est raccordé</p> |

| PHOTO | DESCRIPTION | | |
|--|--|--|---|
| <table border="1"> <tr> <td>PROPOSITION DE TRAVAUX</td> <td>Découpe de la descente de gouttière à sa base, obturation de la partie aval et déversement au sol</td> </tr> </table> | PROPOSITION DE TRAVAUX | Découpe de la descente de gouttière à sa base, obturation de la partie aval et déversement au sol | |
