<h2 style="text-align: center;">RÉSULTATS DES TESTS À LA FUMÉE</h2> <h3 style="text-align: center;">CCBVIR - COMMUNE DE MONTICELLO</h3>	<p style="text-align: center;">AF N° 00057 (HY13 B001)</p>
---	---	---	--

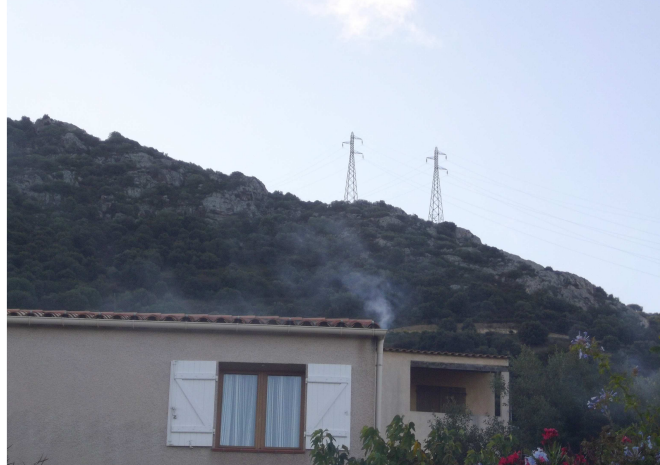
<table border="1"> <tr> <td>CAMPAGNE</td> <td>fumee equipe 2</td> </tr> </table>	CAMPAGNE	fumee equipe 2
	CAMPAGNE	fumee equipe 2	
	<table border="1"> <tr> <td>TYPE D'ANOMALIE</td> <td>Gouttière</td> </tr> </table>	TYPE D'ANOMALIE	Gouttière
	TYPE D'ANOMALIE	Gouttière	
	<table border="1"> <tr> <td>DOMAINE_APPLICATION</td> <td>Privé</td> </tr> </table>	DOMAINE_APPLICATION	Privé
	DOMAINE_APPLICATION	Privé	
	<table border="1"> <tr> <td>SURFACE RACCORDÉE</td> <td>35 m²</td> </tr> </table>	SURFACE RACCORDÉE	35 m²
SURFACE RACCORDÉE	35 m²		
<table border="1"> <tr> <td>LOCALISATION</td> <td>Adresse propriétaire : Parcelle :</td> </tr> </table>	LOCALISATION	Adresse propriétaire : Parcelle :	
LOCALISATION	Adresse propriétaire : Parcelle :		
<table border="1"> <tr> <td>REGARD D'INJECTION</td> <td></td> </tr> </table>	REGARD D'INJECTION		
REGARD D'INJECTION			
<table border="1"> <tr> <td>PROPOSITION DE TRAVAUX</td> </tr> <tr> <td>Découpe de la descente de gouttière à sa base, obturation de la partie aval et déversement au sol</td> </tr> </table>		PROPOSITION DE TRAVAUX	Découpe de la descente de gouttière à sa base, obturation de la partie aval et déversement au sol

RÉPONSE À LA FUMÉE	VALIDATION AU COLORANT	VALIDATION AU COLORANT
<input checked="" type="checkbox"/> Rapide <input checked="" type="checkbox"/> Nette <input type="checkbox"/> Différée <input type="checkbox"/> Diffuse	<input type="checkbox"/> Pas de contrôle au colorant pratiqué (élément inaccessible, propriétaire absent, prestation non prévue...)	<input checked="" type="checkbox"/> Connection hydraulique avérée par traçage au colorant <input type="checkbox"/> Connection hydraulique invalidée par traçage au colorant

COMMENTAIRES
<p>Une seule gouttière est raccordée</p>

PROPOSITION DE TRAVAUX			
Découpe de la descente de gouttière à sa base, obturation de la partie aval et déversement au sol
