<h2>RÉSULTATS DES TESTS À LA FUMÉE</h2> <h3>CCBVIR - COMMUNE DE MONTICELLO</h3>	<p>AF N° 00058 (HY13 B001)</p>
--	---	---	--

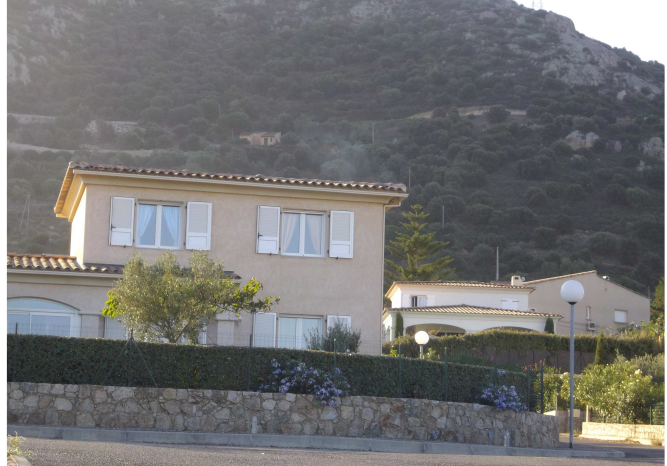
<table border="1"> <tr> <td>CAMPAGNE</td> <td>fumee equipe 2</td> </tr> </table>	CAMPAGNE	fumee equipe 2
	CAMPAGNE	fumee equipe 2	
	<table border="1"> <tr> <td>TYPE D'ANOMALIE</td> <td>Gouttière</td> </tr> </table>	TYPE D'ANOMALIE	Gouttière
	TYPE D'ANOMALIE	Gouttière	
	<table border="1"> <tr> <td>DOMAINE_APPLICATION</td> <td>Privé</td> </tr> </table>	DOMAINE_APPLICATION	Privé
	DOMAINE_APPLICATION	Privé	
	<table border="1"> <tr> <td>SURFACE RACCORDÉE</td> <td>90 m²</td> </tr> </table>	SURFACE RACCORDÉE	90 m²
SURFACE RACCORDÉE	90 m²		
<table border="1"> <tr> <td>LOCALISATION</td> <td>Adresse propriétaire : Parcelle :</td> </tr> </table>	LOCALISATION	Adresse propriétaire : Parcelle :	
LOCALISATION	Adresse propriétaire : Parcelle :		
<table border="1"> <tr> <td>REGARD D'INJECTION</td> <td></td> </tr> </table>	REGARD D'INJECTION		
REGARD D'INJECTION			
<table border="1"> <tr> <th data-bbox="879 685 1445 712">PROPOSITION DE TRAVAUX</th> </tr> <tr> <td>Découpe de la descente de gouttière à sa base, obturation de la partie aval et déversement au sol</td> </tr> </table>		PROPOSITION DE TRAVAUX	Découpe de la descente de gouttière à sa base, obturation de la partie aval et déversement au sol

RÉPONSE À LA FUMÉE	VALIDATION AU COLORANT
<div> <input checked="" type="checkbox"/> Rapide <input checked="" type="checkbox"/> Nette </div> <div> <input type="checkbox"/> Différée <input type="checkbox"/> Diffuse </div>	<div> <input type="checkbox"/> Pas de contrôle au colorant pratiqué (élément inaccessible, propriétaire absent, prestation non prévue...) </div> <div> <input checked="" type="checkbox"/> Connection hydraulique avérée par traçage au colorant <input type="checkbox"/> Connection hydraulique invalidée par traçage au colorant </div>

COMMENTAIRES
Une seule gouttière est raccordée

PROPOSITION DE TRAVAUX			
Découpe de la descente de gouttière à sa base, obturation de la partie aval et déversement au sol
