<h2>RÉSULTATS DES TESTS À LA FUMÉE</h2> <h3>CCBVIR - COMMUNE DE MONTICELLO</h3>	<h1 style="color: red;">AF</h1> <h2 style="color: red;">N° 00062</h2> <p>(HY13 B001)</p>
--	---	---	--

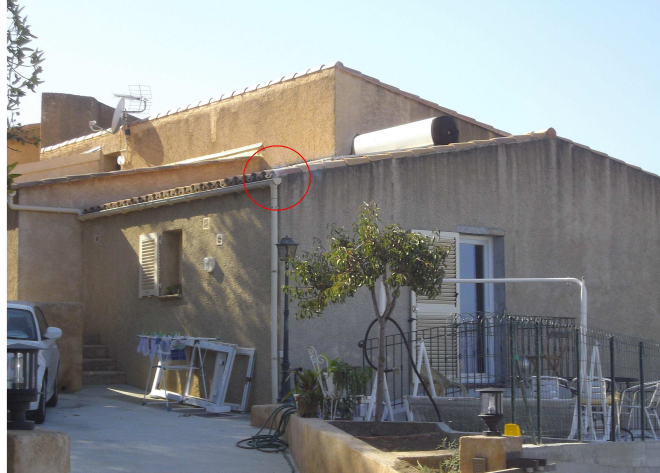
PHOTO	DESCRIPTION

<table border="1"> <tr> <td>CAMPAGNE</td><td>fumee equipe 2</td></tr> </table>	CAMPAGNE	fumee equipe 2
	CAMPAGNE	fumee equipe 2	
	<table border="1"> <tr> <td>TYPE D'ANOMALIE</td><td>Gouttière</td></tr> </table>	TYPE D'ANOMALIE	Gouttière
	TYPE D'ANOMALIE	Gouttière	
	<table border="1"> <tr> <td>DOMAINE_APPLICATION</td><td>Privé</td></tr> </table>	DOMAINE_APPLICATION	Privé
	DOMAINE_APPLICATION	Privé	
	<table border="1"> <tr> <td>SURFACE RACCORDÉE</td><td>50 m²</td></tr> </table>	SURFACE RACCORDÉE	50 m²
SURFACE RACCORDÉE	50 m²		
<table border="1"> <tr> <td>LOCALISATION</td><td>Adresse propriétaire : Parcelle :</td></tr> </table>	LOCALISATION	Adresse propriétaire : Parcelle :	
LOCALISATION	Adresse propriétaire : Parcelle :		
<table border="1"> <tr> <td>REGARD D'INJECTION</td><td></td></tr> </table>	REGARD D'INJECTION		
REGARD D'INJECTION			
<table border="1"> <tr> <td>PROPOSITION DE TRAVAUX</td><td>Découpe de la descente de gouttière à sa base, obturation de la partie aval et déversement au sol</td></tr> </table>	PROPOSITION DE TRAVAUX	Découpe de la descente de gouttière à sa base, obturation de la partie aval et déversement au sol

RÉPONSE À LA FUMÉE	VALIDATION AU COLORANT	VALIDATION AU COLORANT
<input checked="" type="checkbox"/> Rapide <input checked="" type="checkbox"/> Nette <input type="checkbox"/> Différée <input type="checkbox"/> Diffuse	<input type="checkbox"/> Pas de contrôle au colorant pratiqué (élément inaccessible, propriétaire absent, prestation non prévue...)	<input checked="" type="checkbox"/> Connection hydraulique avérée par traçage au colorant <input type="checkbox"/> Connection hydraulique invalidée par traçage au colorant

COMMENTAIRES
<p>Une seule gouttière est raccordée Maison n°12</p>

PROPOSITION DE TRAVAUX	Découpe de la descente de gouttière à sa base, obturation de la partie aval et déversement au sol
