<h2>RÉSULTATS DES TESTS À LA FUMÉE</h2> <h3>CCBVIR - COMMUNE DE MONTICELLO</h3>	<p>AF N° 00069 (HY13 B001)</p>
---	---	---	--

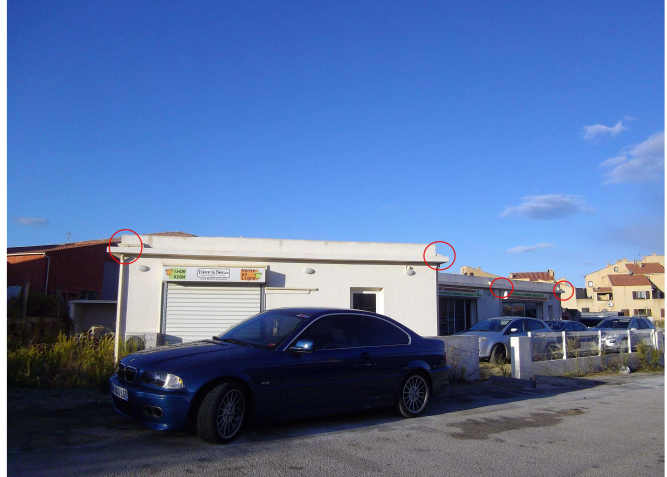
<table border="1"> <tr> <td>CAMPAGNE</td> <td>fumee equipe 2</td> </tr> </table>	CAMPAGNE	fumee equipe 2
	CAMPAGNE	fumee equipe 2	
	<table border="1"> <tr> <td>TYPE D'ANOMALIE</td> <td>Gouttière</td> </tr> </table>	TYPE D'ANOMALIE	Gouttière
	TYPE D'ANOMALIE	Gouttière	
	<table border="1"> <tr> <td>DOMAINE_APPLICATION</td> <td>Privé</td> </tr> </table>	DOMAINE_APPLICATION	Privé
	DOMAINE_APPLICATION	Privé	
	<table border="1"> <tr> <td>SURFACE RACCORDÉE</td> <td>75 m²</td> </tr> </table>	SURFACE RACCORDÉE	75 m²
SURFACE RACCORDÉE	75 m²		
<table border="1"> <tr> <td>LOCALISATION</td> <td>Adresse propriétaire : Parcelle :</td> </tr> </table>	LOCALISATION	Adresse propriétaire : Parcelle :	
LOCALISATION	Adresse propriétaire : Parcelle :		
<table border="1"> <tr> <td>REGARD D'INJECTION</td> <td></td> </tr> </table>	REGARD D'INJECTION		
REGARD D'INJECTION			
<table border="1"> <tr> <th>PROPOSITION DE TRAVAUX</th> </tr> <tr> <td>Découpe de la descente de gouttière à sa base, obturation de la partie aval et déversement au sol</td> </tr> </table>		PROPOSITION DE TRAVAUX	Découpe de la descente de gouttière à sa base, obturation de la partie aval et déversement au sol

RÉPONSE À LA FUMÉE	VALIDATION AU COLORANT
<input checked="" type="checkbox"/> Rapide <input checked="" type="checkbox"/> Nette <input type="checkbox"/> Différée <input type="checkbox"/> Diffuse	<input type="checkbox"/> Pas de contrôle au colorant pratiqué (élément inaccessible, propriétaire absent, prestation non prévue...) <input checked="" type="checkbox"/> Connection hydraulique avérée par traçage au colorant <input type="checkbox"/> Connection hydraulique invalidée par traçage au colorant

COMMENTAIRES
Trois gouttières Société Creazione serigraphie

PROPOSITION DE TRAVAUX			
Découpe de la descente de gouttière à sa base, obturation de la partie aval et déversement au sol
