<h2 style="text-align: center;">RÉSULTATS DES TESTS À LA FUMÉE</h2> <h3 style="text-align: center;">CCBVIR - COMMUNE DE MONTICELLO</h3>	<p style="text-align: center;">AF N° 00072 (HY13 B001)</p>
--	---	---	--

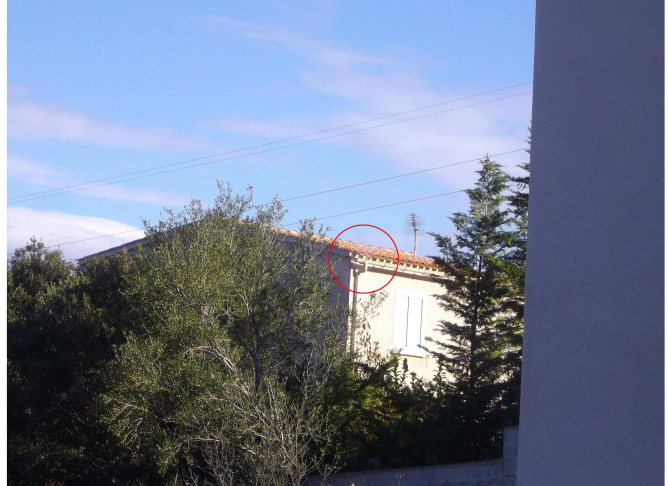
PHOTO	DESCRIPTION

<table border="1"> <tr> <td>CAMPAGNE</td> <td>fumee equipe 2</td> </tr> </table>	CAMPAGNE	fumee equipe 2	
	CAMPAGNE	fumee equipe 2		
	<table border="1"> <tr> <td>TYPE D'ANOMALIE</td> <td>Gouttière</td> </tr> </table>	TYPE D'ANOMALIE	Gouttière	
	TYPE D'ANOMALIE	Gouttière		
	<table border="1"> <tr> <td>DOMAINE_APPLICATION</td> <td>Privé</td> </tr> </table>	DOMAINE_APPLICATION	Privé	
	DOMAINE_APPLICATION	Privé		
	<table border="1"> <tr> <td>SURFACE RACCORDÉE</td> <td>40 m²</td> </tr> </table>	SURFACE RACCORDÉE	40 m²	
SURFACE RACCORDÉE	40 m²			
<table border="1"> <tr> <td>LOCALISATION</td> <td>Adresse propriétaire : Parcelle :</td> </tr> </table>	LOCALISATION	Adresse propriétaire : Parcelle :		
LOCALISATION	Adresse propriétaire : Parcelle :			
<table border="1"> <tr> <td>REGARD D'INJECTION</td> <td></td> </tr> </table>	REGARD D'INJECTION			
REGARD D'INJECTION				
<table border="1"> <tr> <td colspan="2">PROPOSITION DE TRAVAUX</td> </tr> <tr> <td colspan="2">Découpe de la descente de gouttière à sa base, obturation de la partie aval et déversement au sol</td> </tr> </table>	PROPOSITION DE TRAVAUX		Découpe de la descente de gouttière à sa base, obturation de la partie aval et déversement au sol

RÉPONSE À LA FUMÉE	VALIDATION AU COLORANT
<div> <input checked="" type="checkbox"/> Rapide <input checked="" type="checkbox"/> Nette </div> <div> <input type="checkbox"/> Différée <input type="checkbox"/> Diffuse </div>	<div> <input type="checkbox"/> Pas de contrôle au colorant pratiqué (élément inaccessible, propriétaire absent, prestation non prévue...) </div> <div> <input checked="" type="checkbox"/> Connection hydraulique avérée par traçage au colorant <input type="checkbox"/> Connection hydraulique invalidée par traçage au colorant </div>

PROPOSITION DE TRAVAUX				
Découpe de la descente de gouttière à sa base, obturation de la partie aval et déversement au sol
