RÉSULTATS DES TESTS À LA FUMÉE CCBVIR - COMMUNE DE SANTA REPARATA DI BALAGNA

**AF
N° 00018**
(HY13 B001)

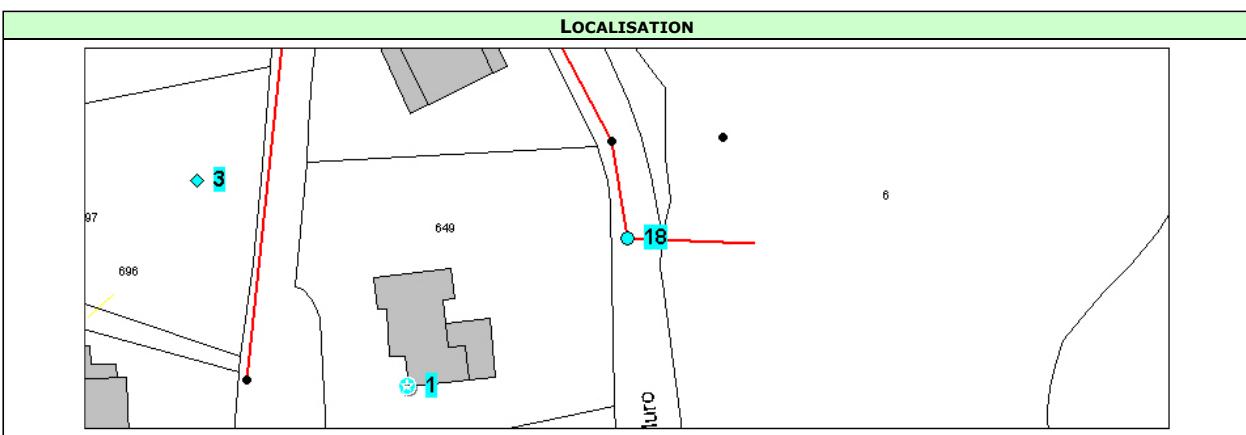
PHOTO		DESCRIPTION	
		CAMPAGNE fumee equipe 2 TYPE D'ANOMALIE Virole de regard non étanche DOMAINE_APPLICATION Public SURFACE RACCORDÉE 20 m ² LOCALISATION Adresse propriétaire : Parcelle : REGARD D'INJECTION PROPOSITION DE TRAVAUX Etanchéification du défaut d'infiltration

RÉPONSE À LA FUMÉE	VALIDATION AU COLORANT
<input checked="" type="checkbox"/> Rapide <input checked="" type="checkbox"/> Nette	<input checked="" type="checkbox"/> Connection hydraulique avérée par traçage au colorant
<input type="checkbox"/> Différée <input type="checkbox"/> Diffuse	<input type="checkbox"/> Pas de contrôle au colorant pratiqué (élément inaccessible, propriétaire absent, prestation non prévue...) <input type="checkbox"/> Connection hydraulique invalidée par traçage au colorant

COMMENTAIRES
Défaut d'étanchéité du regard. La surface de ruissellement intrusif est difficilement appréciable, l'estimation indiquée constitue un minimum.
