| <p>GINGER ENVIRONNEMENT & INFRASTRUCTURES Les Hauts de la Duranne - 370 rue R. Descartes - CS 90340 13799 Aix-en- Provence Cedex 3 04 42 99 27 27</p> | | <h2 style="text-align: center;">RÉSULTATS DES TESTS À LA FUMÉE</h2> <h3 style="text-align: center;">CCBVIR - COMMUNE DE SANTA REPARATA</h3> <h3 style="text-align: center;">DI BALAGNA</h3> | <p style="text-align: center;">AF N° 00028 (HY13 B001)</p> |

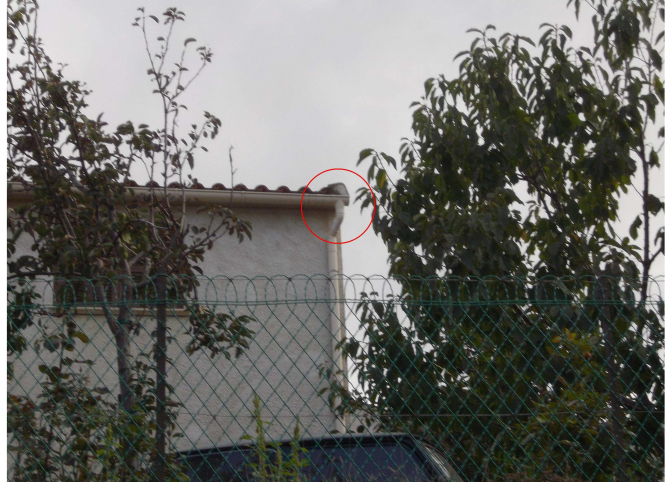
| PHOTO | DESCRIPTION | | |
|---|--|---|---|
| | <table border="1"> <tr> <td>TYPE D'ANOMALIE</td> <td>Gouttière</td> </tr> </table> | TYPE D'ANOMALIE | Gouttière |
| | <table border="1"> <tr> <td>DOMAINE_APPLICATION</td> <td>Privé</td> </tr> </table> | DOMAINE_APPLICATION | Privé |
| | <table border="1"> <tr> <td>SURFACE RACCORDÉE</td> <td>60 m²</td> </tr> </table> | SURFACE RACCORDÉE | 60 m² |

| RÉPONSE À LA FUMÉE | VALIDATION AU COLORANT |
|---|---|
| <div> <input checked="" type="checkbox"/> Rapide <input checked="" type="checkbox"/> Nette </div> <div> <input type="checkbox"/> Différée <input type="checkbox"/> Diffuse </div> | <div> <input type="checkbox"/> Pas de contrôle au colorant pratiqué (élément inaccessible, propriétaire absent, prestation non prévue...) </div> <div> <input checked="" type="checkbox"/> Connection hydraulique avérée par traçage au colorant <input type="checkbox"/> Connection hydraulique invalidée par traçage au colorant </div> |

| COMMENTAIRES |
|--|
| <p>Une seule gouttière est raccordée</p> |

| PHOTO | DESCRIPTION | | |
|---|--|---|---|
| <p>Découpe de la descente de gouttière à sa base, obturation de la partie aval et déversement au sol</p> | | | |
