<h2 style="text-align: center;">RÉSULTATS DES TESTS À LA FUMÉE</h2> <h3 style="text-align: center;">CCBVIR - COMMUNE DE SANTA REPARATA DI BALAGNA</h3>	<p style="text-align: center;">AF N° 00036 (HY13 B001)</p>
---	---	--	--

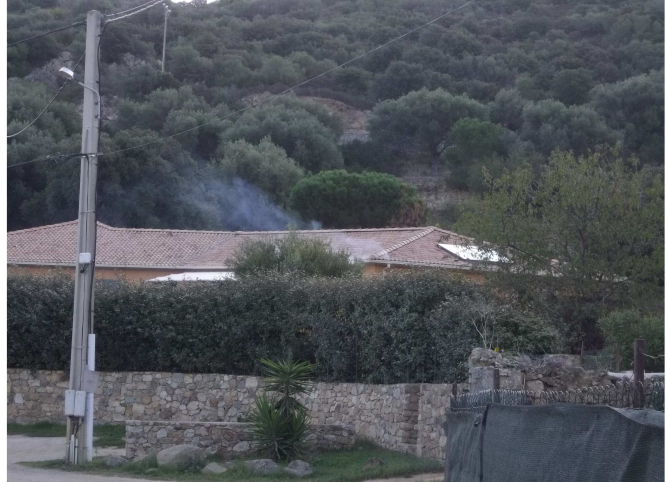
PHOTO	DESCRIPTION

<table border="1"> <tr> <td>CAMPAGNE</td> <td>fumee equipe 2</td> </tr> </table>	CAMPAGNE	fumee equipe 2
	CAMPAGNE	fumee equipe 2	
	<table border="1"> <tr> <td>TYPE D'ANOMALIE</td> <td>Gouttière</td> </tr> </table>	TYPE D'ANOMALIE	Gouttière
	TYPE D'ANOMALIE	Gouttière	
	<table border="1"> <tr> <td>DOMAINE_APPLICATION</td> <td>Privé</td> </tr> </table>	DOMAINE_APPLICATION	Privé
	DOMAINE_APPLICATION	Privé	
	<table border="1"> <tr> <td>SURFACE RACCORDÉE</td> <td>120 m²</td> </tr> </table>	SURFACE RACCORDÉE	120 m²
SURFACE RACCORDÉE	120 m²		
<table border="1"> <tr> <td>LOCALISATION</td> <td>Adresse propriétaire : Parcelle :</td> </tr> </table>	LOCALISATION	Adresse propriétaire : Parcelle :	
LOCALISATION	Adresse propriétaire : Parcelle :		
<table border="1"> <tr> <td>REGARD D'INJECTION</td> <td></td> </tr> </table>	REGARD D'INJECTION		
REGARD D'INJECTION			
<table border="1"> <tr> <td colspan="2">PROPOSITION DE TRAVAUX</td> </tr> </table>	PROPOSITION DE TRAVAUX

RÉPONSE À LA FUMÉE	VALIDATION AU COLORANT
<div style="display: flex; justify-content: space-between;"> <div> <input checked="" type="checkbox"/> Rapide <input type="checkbox"/> Différée </div> <div> <input checked="" type="checkbox"/> Nette <input type="checkbox"/> Diffuse </div> </div>	<div style="display: flex; justify-content: space-between;"> <div> <input type="checkbox"/> Pas de contrôle au colorant pratiqué (élément inaccessible, propriétaire absent, prestation non prévue...) </div> <div> <input checked="" type="checkbox"/> Connection hydraulique avérée par traçage au colorant <input type="checkbox"/> Connection hydraulique invalidée par traçage au colorant </div> </div>

COMMENTAIRES
<p>Une seule gouttière est raccordée</p>

PROPOSITION DE TRAVAUX			
<p>Découpe de la descente de gouttière à sa base, obturation de la partie aval et déversement au sol</p>			
<div style="height: 80px;"></div>
