ETUDE DIAGNOSTIC D'ASSAINISSEMENT DES EAUX USEES - CCBVIR

**Phase 2 (2^{ème} partie) : Campagne de
mesures en période estivale**

GINGER ENVIRONNEMENT ET INFRASTRUCTURES

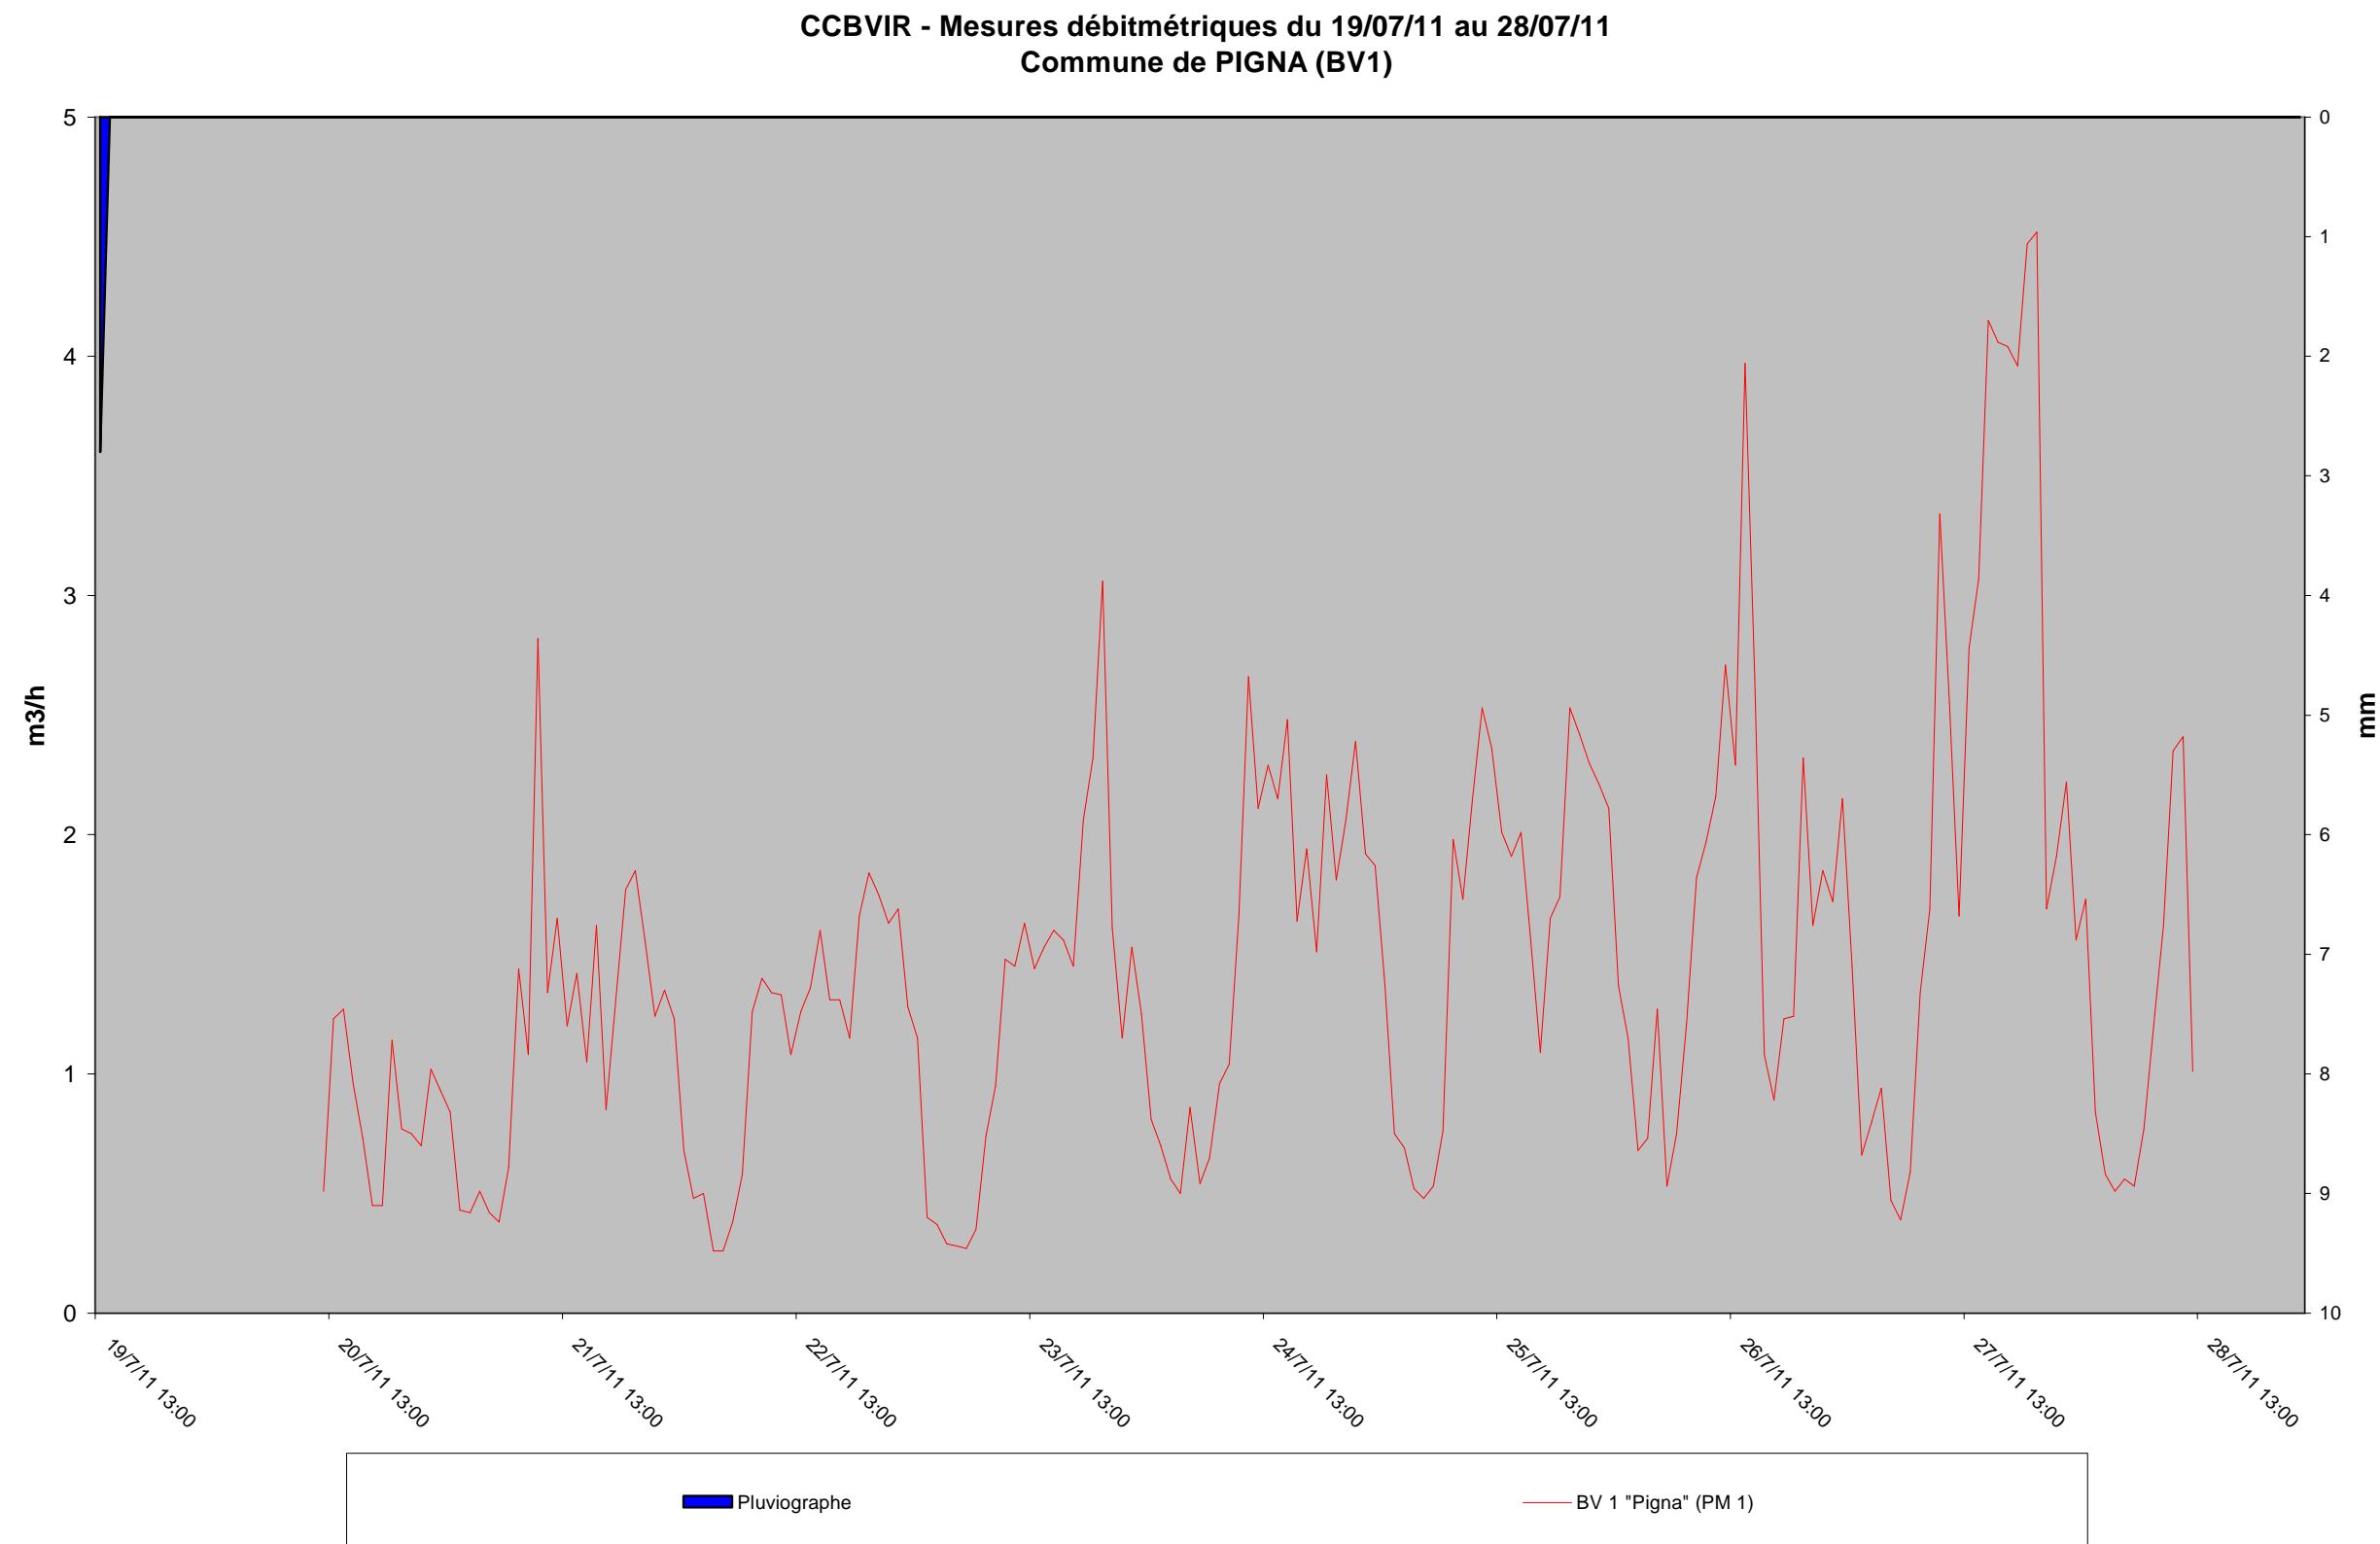
II.2.1. Commune de PIGNA

L'analyse des données relatives à la commune de PIGNA (BV1) montrent :

- Bien que supérieurs à ceux enregistrés en période creuse, les **débits** enregistrés apparaissent relativement **faibles** (compris entre 0 et 5 m³/h) **et assez irréguliers** dans le temps.
- Les **débits nocturnes sont nuls ou quasi nuls**, synonymes d'une absence d'Eaux Claires Parasites Permanentes (ECPP).

En période estivale, les débits générés par ce bassin versant sont 40% plus important qu'en période creuse. Ce bassin versant n'est responsable que de très peu apports d'ECPP (en quantités stables) au réseau communal.

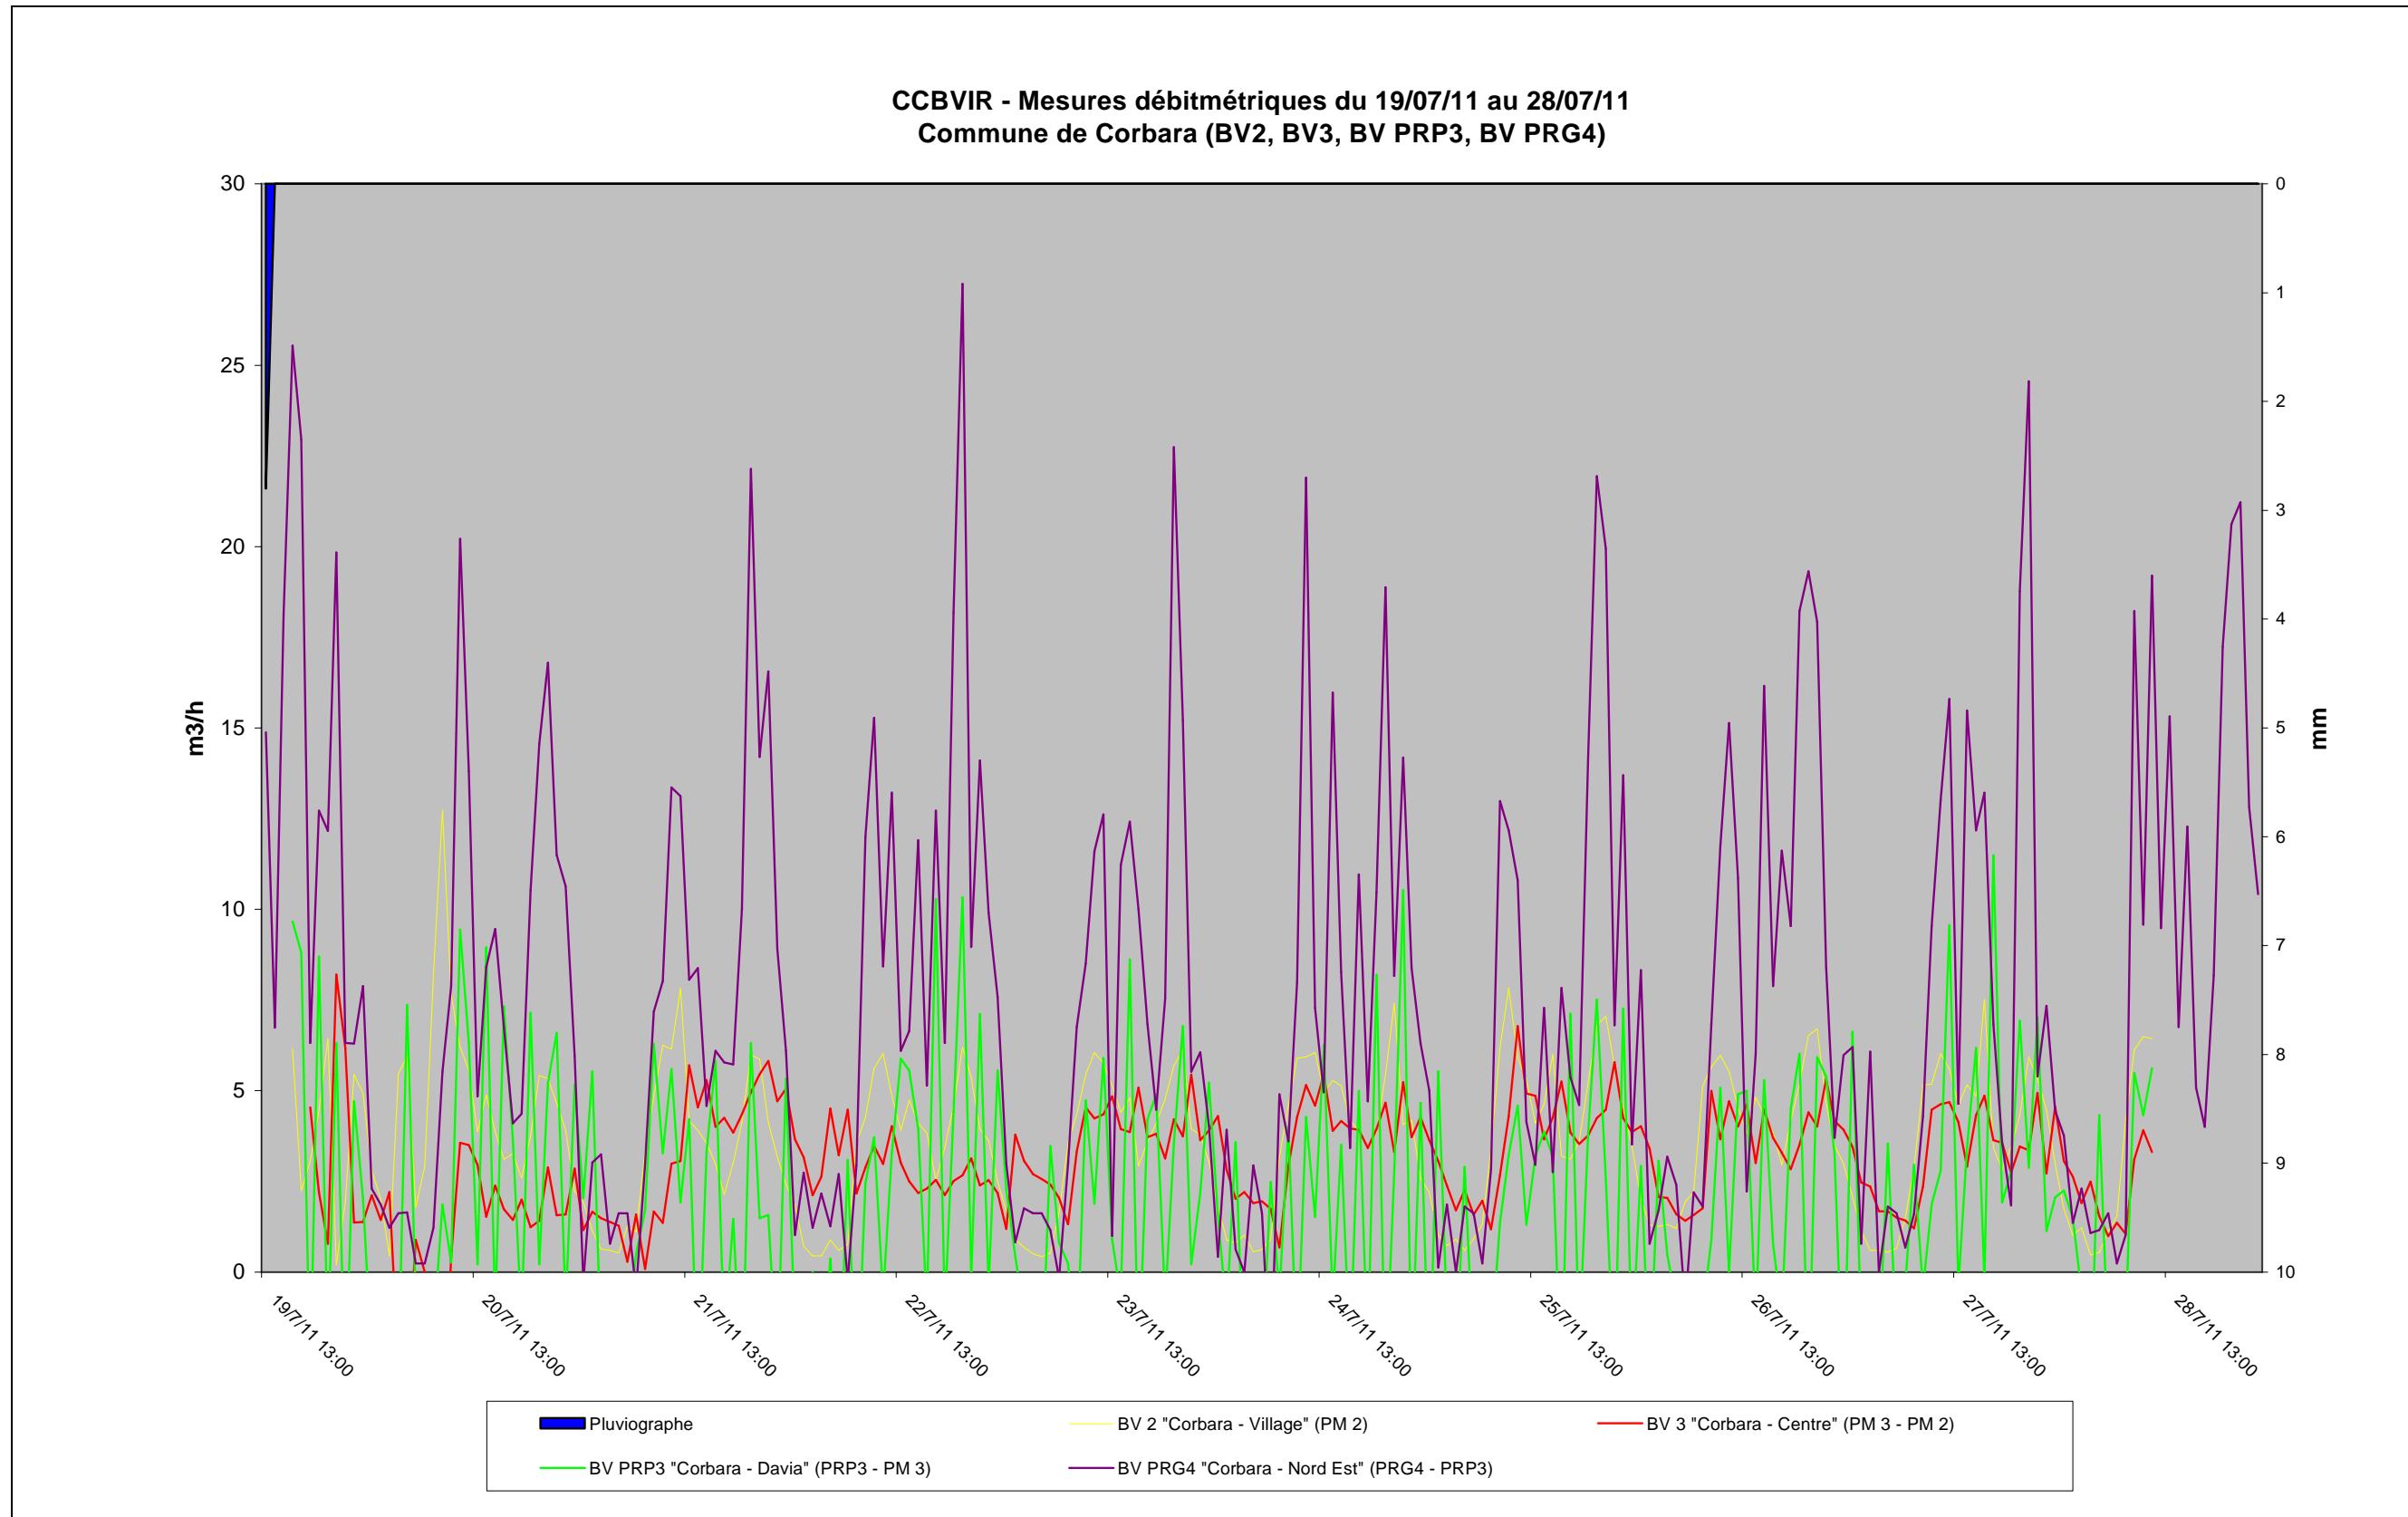
II.2.2. Commune de CORBARA

L'analyse des données relatives à la commune de CORBARA (BV2, BV3, BV PRP3, BV PRG4) montrent :

✓ **Pour les BV2 (Village) et BV3 (Centre) :**

- Les débits enregistrés apparaissent **en nette augmentation par rapport à la période creuse** (autour de 80-85 m³/j contre 35-50 m³/j) et assez réguliers dans le temps.
- **Les débits nocturnes restent faibles.**

✓ **Pour le BV PRP3 (Davia) :**

- Bien qu'en augmentation, les **débits** enregistrés apparaissent **relativement faibles** (autour de 40m³/j) **en rapport avec le nombre d'habitations concernées**. Ce qui s'explique par le fait qu'un bon nombre d'entre elles ne sont peut être pas encore raccordées au réseau collectif (récent).
- Les **débits nocturnes sont nuls ou quasi nuls**, synonymes d'absence d'Eaux Claires Parasites Permanentes (ECPP) en cette période de l'année **ce qui traduit également une augmentation de la part d'eaux usées de l'ordre de 25 %.**

✓ **Pour le BV PRG4 (Nord Est) :**

- Les **débits** enregistrés sont **multipliés par 5 par rapport à la période creuse** (autour de 180 m³/j contre 25 m³/j) et assez réguliers dans le temps. **Cette augmentation est vraisemblablement liée à l'activité du camping** raccordé sur ce réseau.
- Les **débits nocturnes sont faibles**, synonymes d'Eaux Claires Parasites Permanentes (ECPP) en faible quantité.

En période estivale, les débits générés par tous les bassins versants sont en augmentation (de 16 à 596 %) par rapport à la période creuse.

A noter une augmentation limitée des débits générés par le BV PRP3 « Corbara - Davia », de l'ordre de 16 % au total (25 % en eaux usées strictes), ce qui paraît faible par rapport au nombre d'habitations secondaires sur le secteur. Il est possible qu'un bon nombre d'entre elles ne soit pas encore raccordé au réseau collectif récent (à vérifier).

A contrario, le BV PRG4 « Corbara Nord-Est » est sujet à une augmentation de débit très importante, de l'ordre de 596 %. L'activité du camping raccordé sur ce bassin versant en est vraisemblablement la cause.

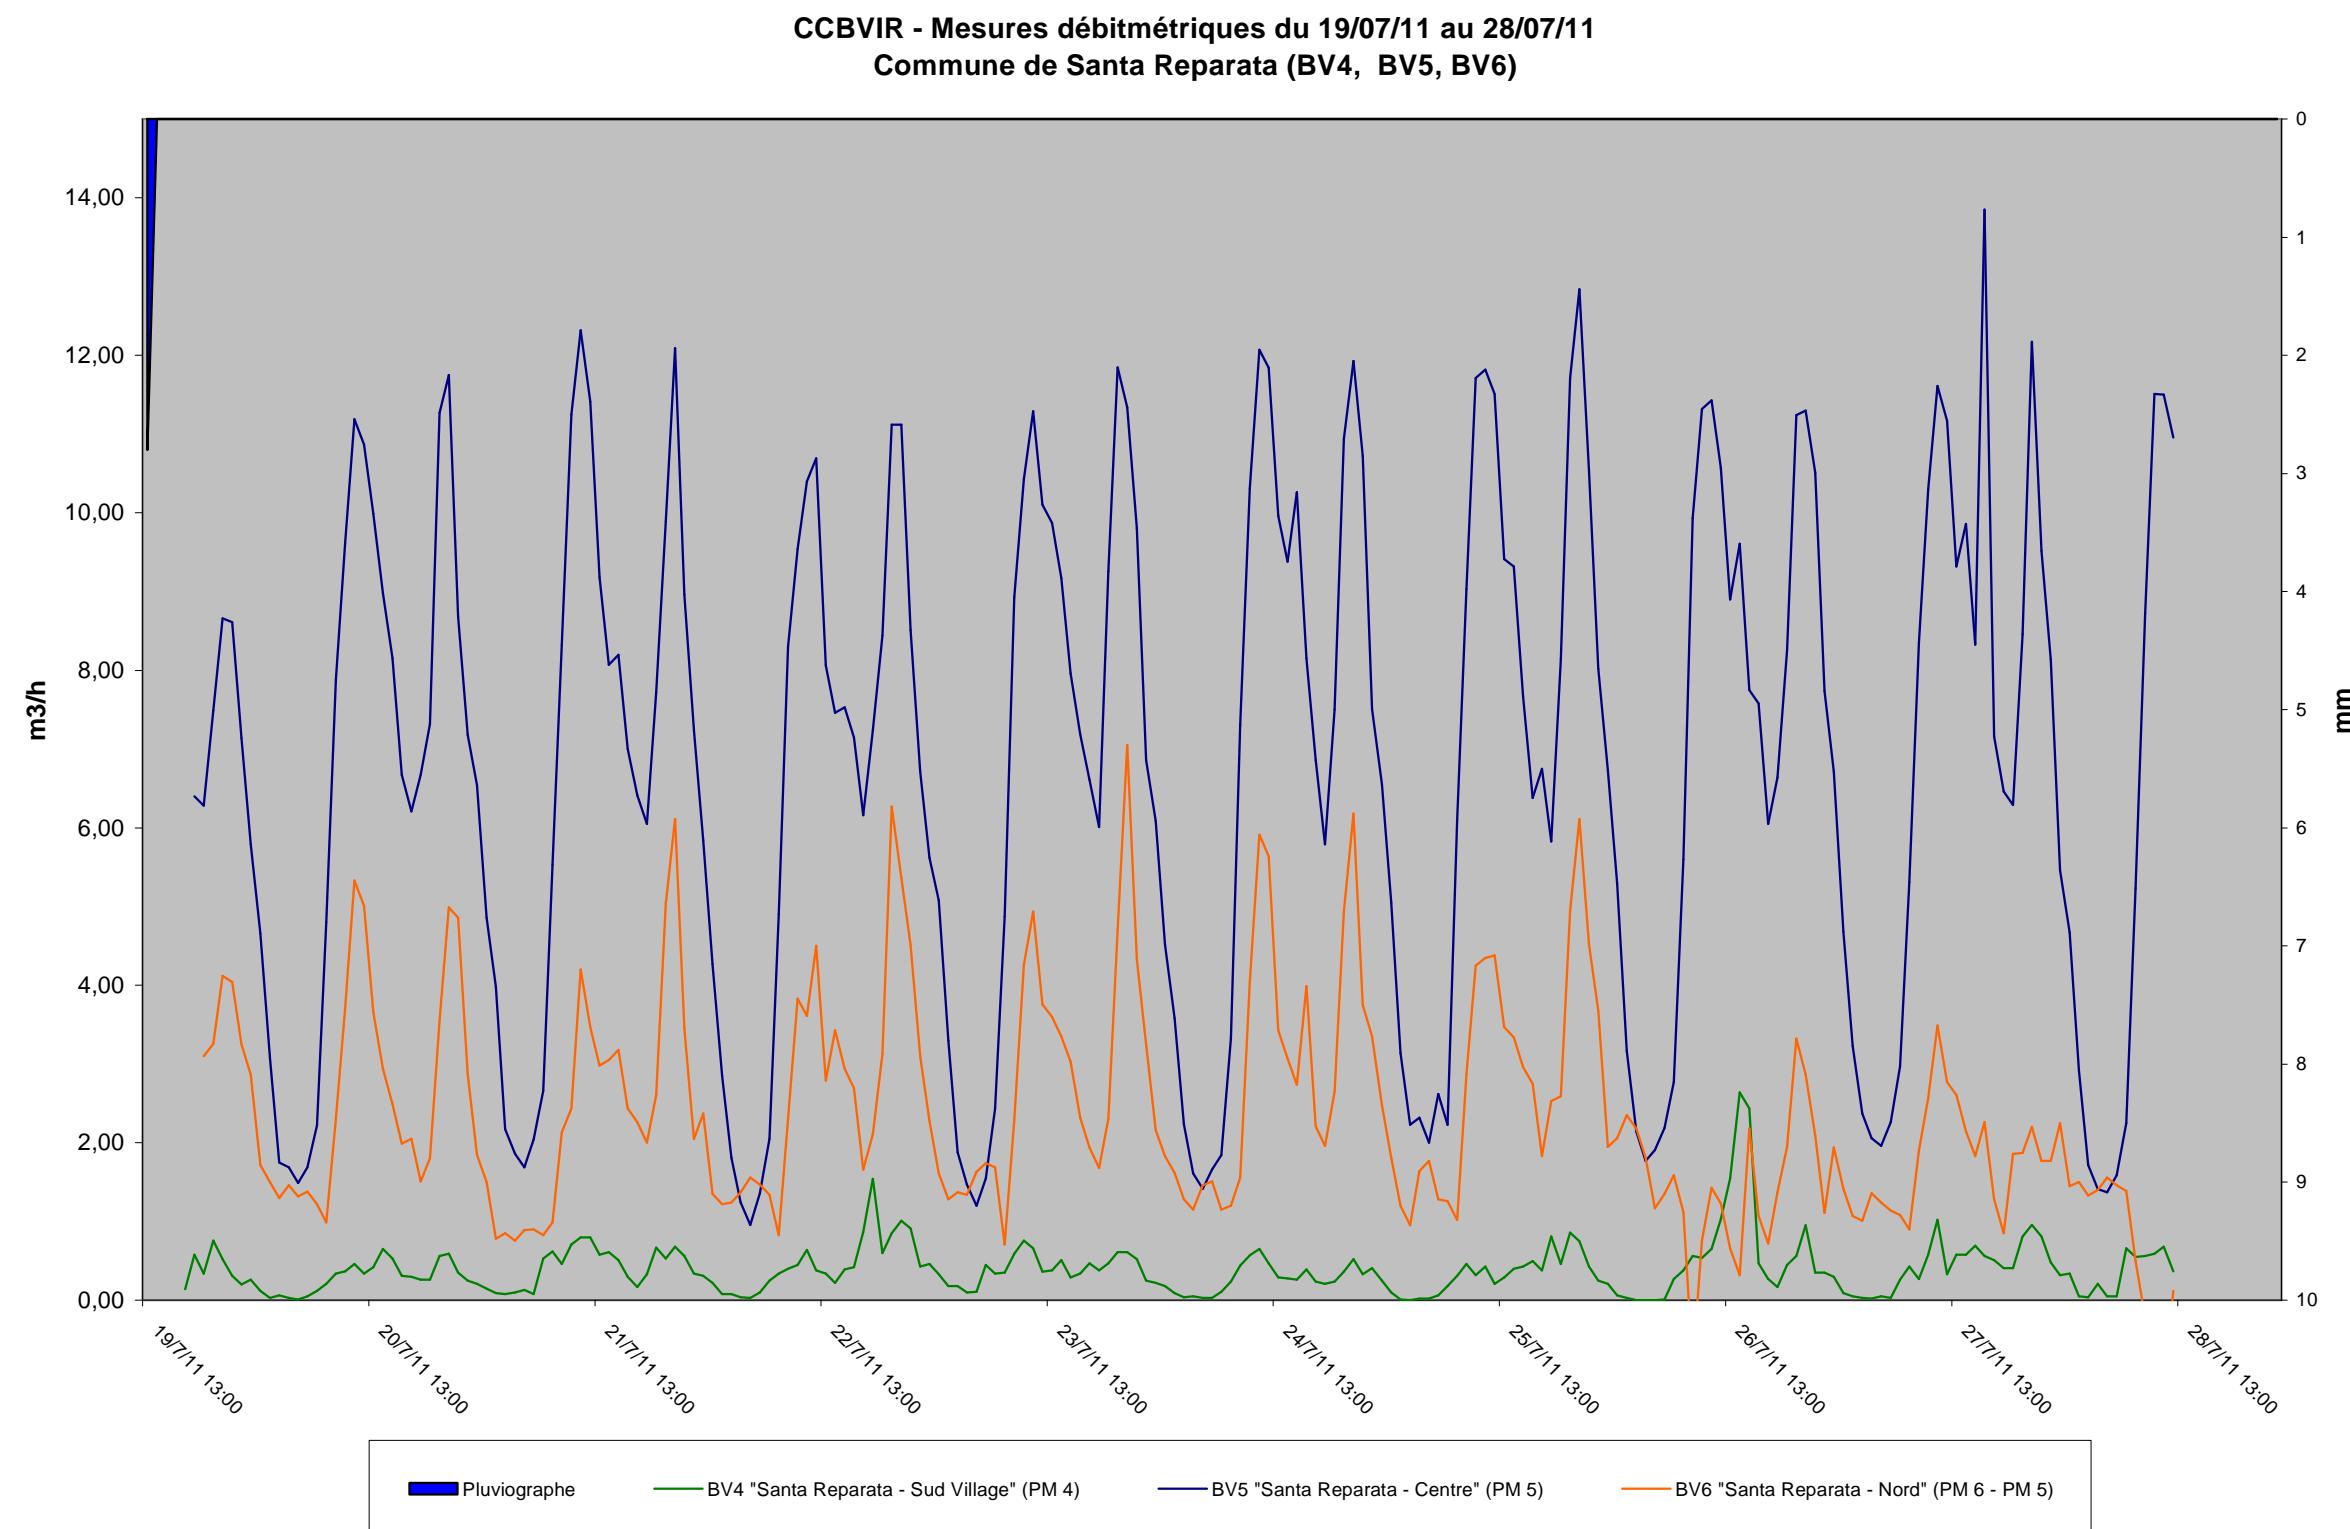
II.2.3. Commune de SANTA REPARATA

L'analyse des données relatives à la commune de SANTA REPARATA (BV4, BV5, BV6) montrent :

- ✓ **Pour le BV4 (Sud Village) non raccordé à ce jour au réseau intercommunal d'assainissement :**
 - Les débits enregistrés apparaissent **très faibles** (compris entre 0 et 2 m³/h), assez réguliers dans le temps **et comparables à ceux enregistrés lors de la période creuse**.

- Les **débits nocturnes sont nuls ou quasi nuls**, synonymes d'une absence d'Eaux Claires Parasites Permanentes (ECPP).
- ✓ **Pour le BV5 (Centre) comprenant le village :**

- Les débits enregistrés apparaissent **en nette augmentation par rapport à la période creuse** (autour de 165 m³/j contre 110 m³/j) et assez réguliers dans le temps.

- Les **débits nocturnes sont faibles**, synonymes d'Eaux Claires Parasites Permanentes (ECPP) en faible quantité.
- ✓ **Pour le BV6 (Nord) :**
 - Les débits enregistrés apparaissent **en légère augmentation par rapport à la période creuse** (autour de 65 m³/j contre 55 m³/j) et assez réguliers dans le temps.

- Les **débits nocturnes sont faibles et comparables à ceux déterminés en période creuse**.

En période estivale, exception faite du BV4 « Santa Reparata – Sud Village » (non encore raccordé au réseau intercommunal) dont les débits n'ont pas évolués, les débits générés par les deux autres bassins versants sont en augmentation (de 15 à 50 %) par rapport à la période creuse.

Ces deux bassins versants (BV 5 « Santa Reparata – Centre » et BV 6 « Santa Reparata – Nord ») sont responsables de faibles apports d'ECPP (en quantités relativement stables) mais non négligeables au réseau intercommunal.

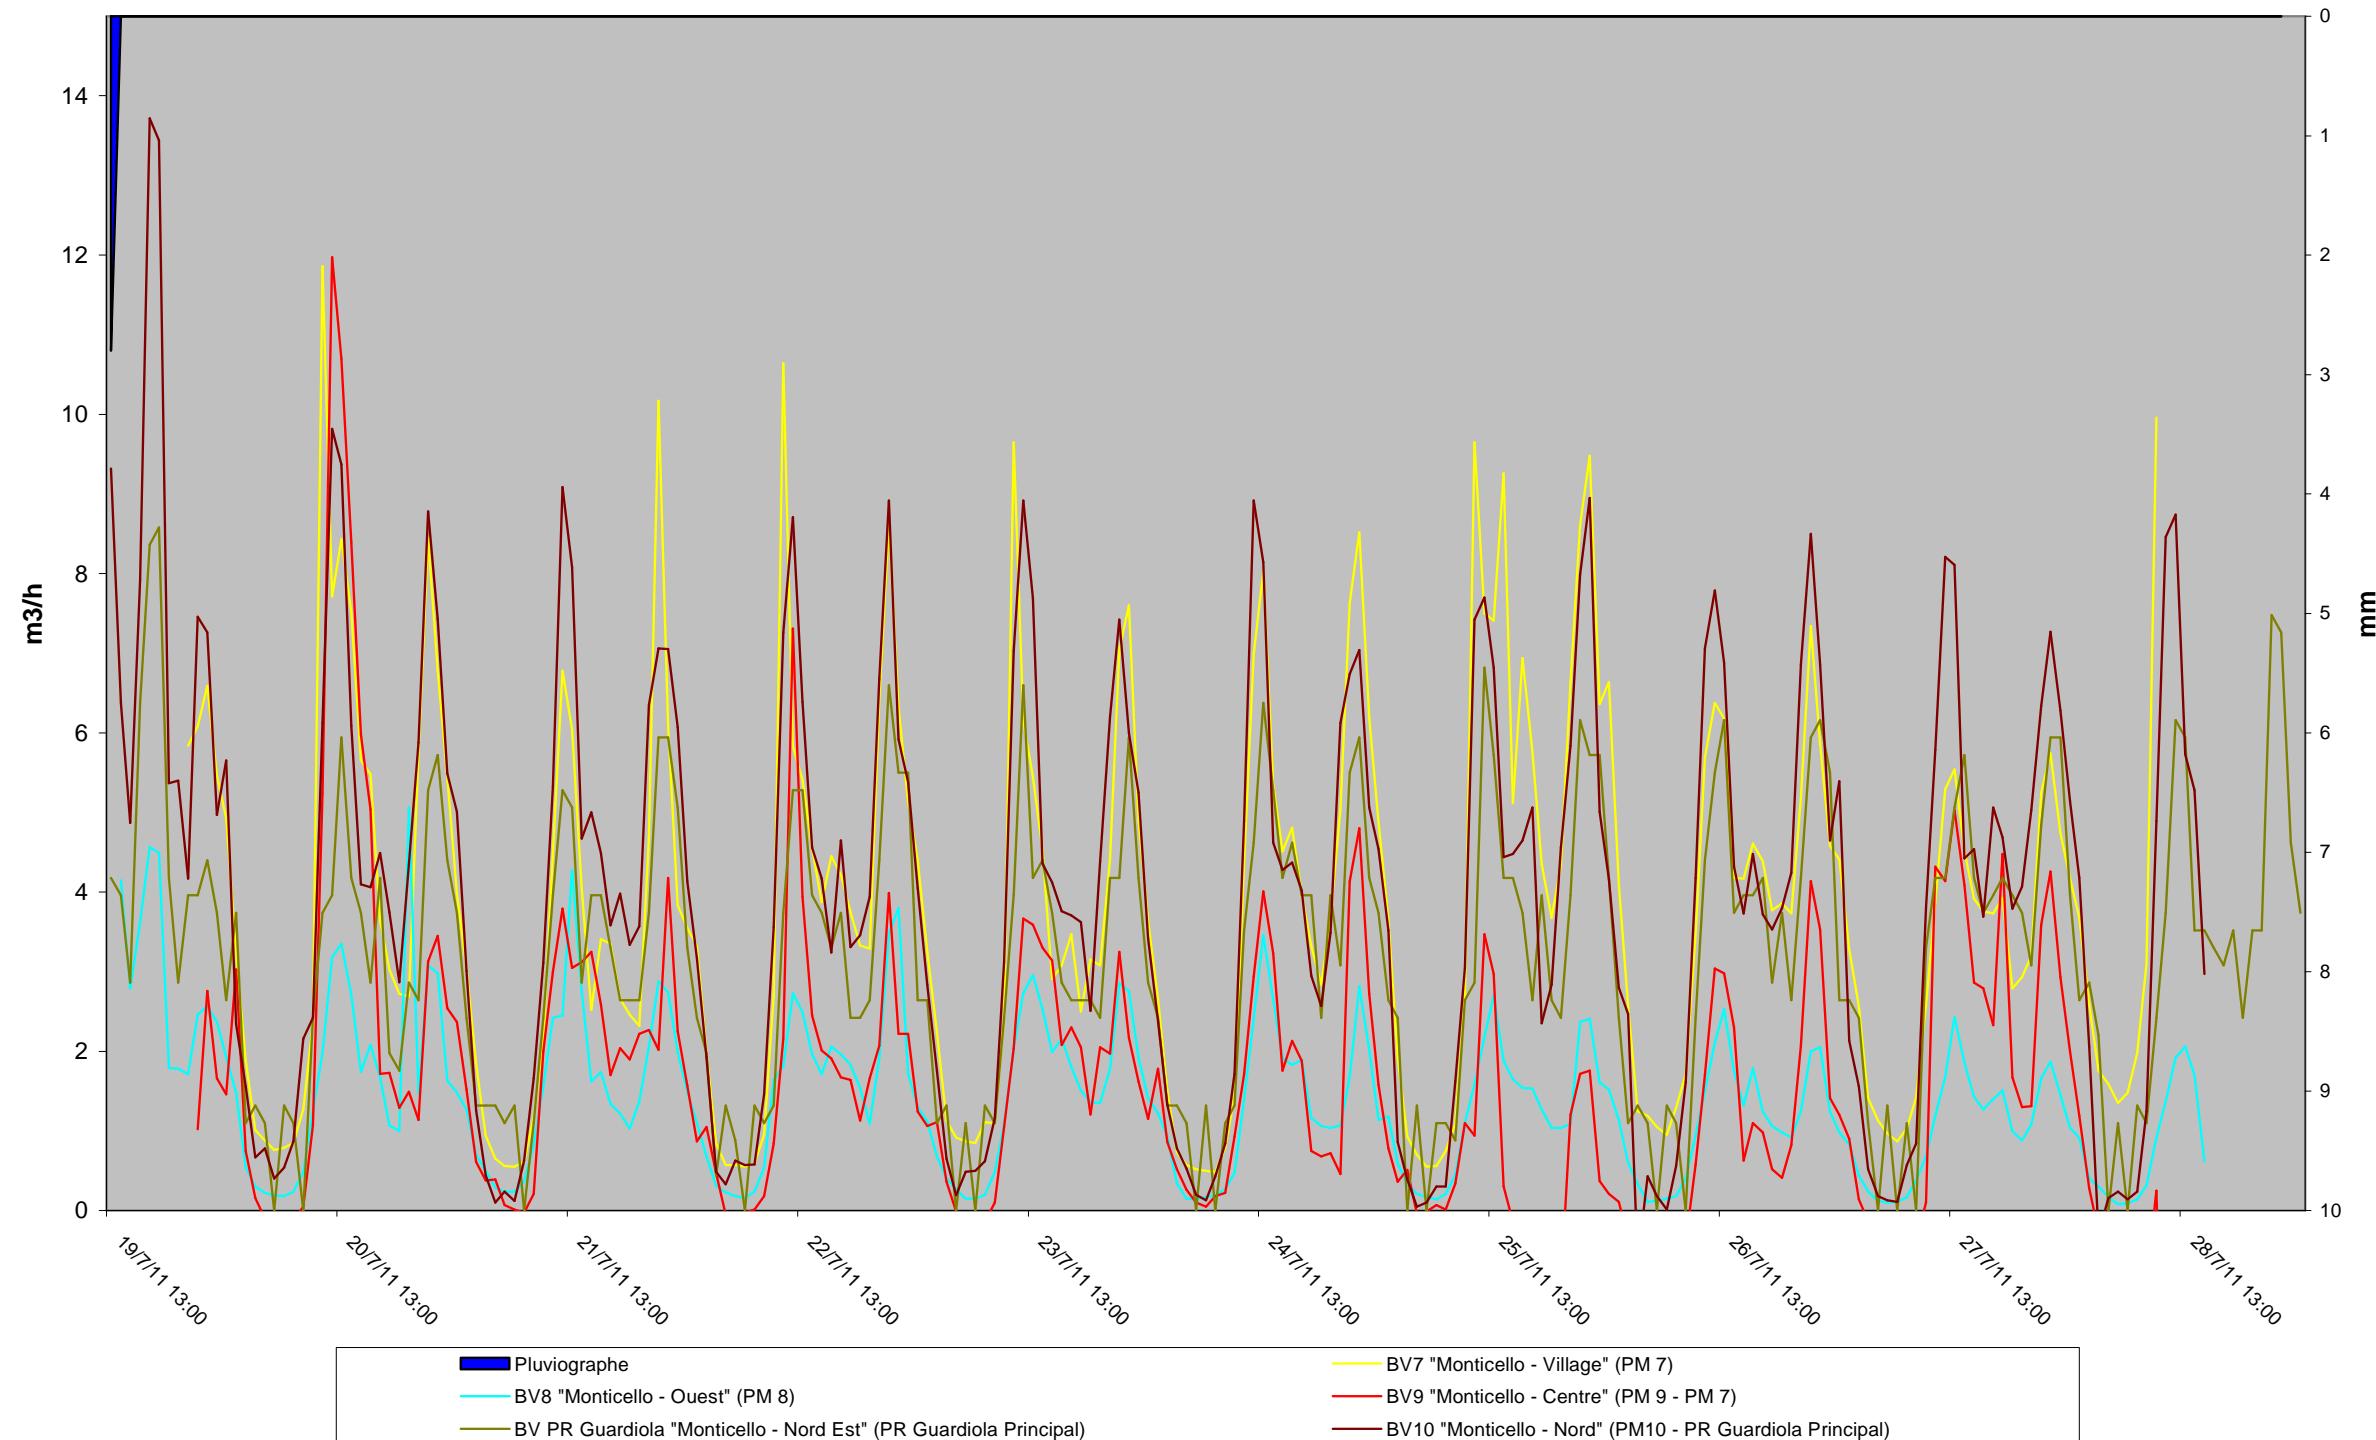
CCBVIR - Mesures débitmétriques du 19/07/11 au 28/07/11
Commune de Monticello (BV7, BV8, BV9, BV PR Guradiola, BV10)

L'analyse des données relatives à la commune de MONTICELLO (BV7, BV8, BV9, BV PR Guradiola, BV10) montrent :

✓ **Pour les BV7 (village) et BV10 (Nord) :**

- Les débits enregistrés apparaissent **en nette augmentation par rapport à la période creuse** (respectivement 95 m³/j contre 70 m³/j et 65 m³/j contre 100 m³/j) et assez réguliers dans le temps.
- Les **débits très faibles voire nuls**, synonymes d'une absence d'Eaux Claires Parasites Permanentes (ECPP).

✓ **Pour les BV8 (Ouest) et BV 9 (Centre) :**

- Les débits enregistrés apparaissent **sensiblement identiques par rapport à la période creuse** et assez réguliers dans le temps.
- Les **débits nocturnes sont nuls ou quasi nuls**, synonymes d'une absence d'Eaux Claires Parasites Permanentes (ECPP).

✓ **Pour le BV Guardiola :**

- Les débits enregistrés apparaissent **en légère augmentation par rapport à la période creuse** (autour de 75 m³/j contre 67 m³/j) et assez réguliers dans le temps.
- Les **débits nocturnes sont faibles et comparables à ceux déterminés en période creuse**.

En période estivale, les débits générés par tous les bassins versants sont soit en baisses soit en hausses par rapport à la période creuse.

Les bassins versants dont le débit diminue sont le BV 8 « Monticello – Ouest » et le BV 9 « Monticello – Centre » pour respectivement 13 et 23 %. En valeur absolue, cela ne représente que quelques m³ par jour.

Les bassins versants dont le débit augmente sont le BV 7 « Monticello – Village », le BV PR Guardiola « Monticello – Nord Est » et le BV 10 « Monticello – Nord » pour respectivement 32, 11 et 43 %. En valeur absolue, cela ne représente plusieurs dizaines de m³ par jour.

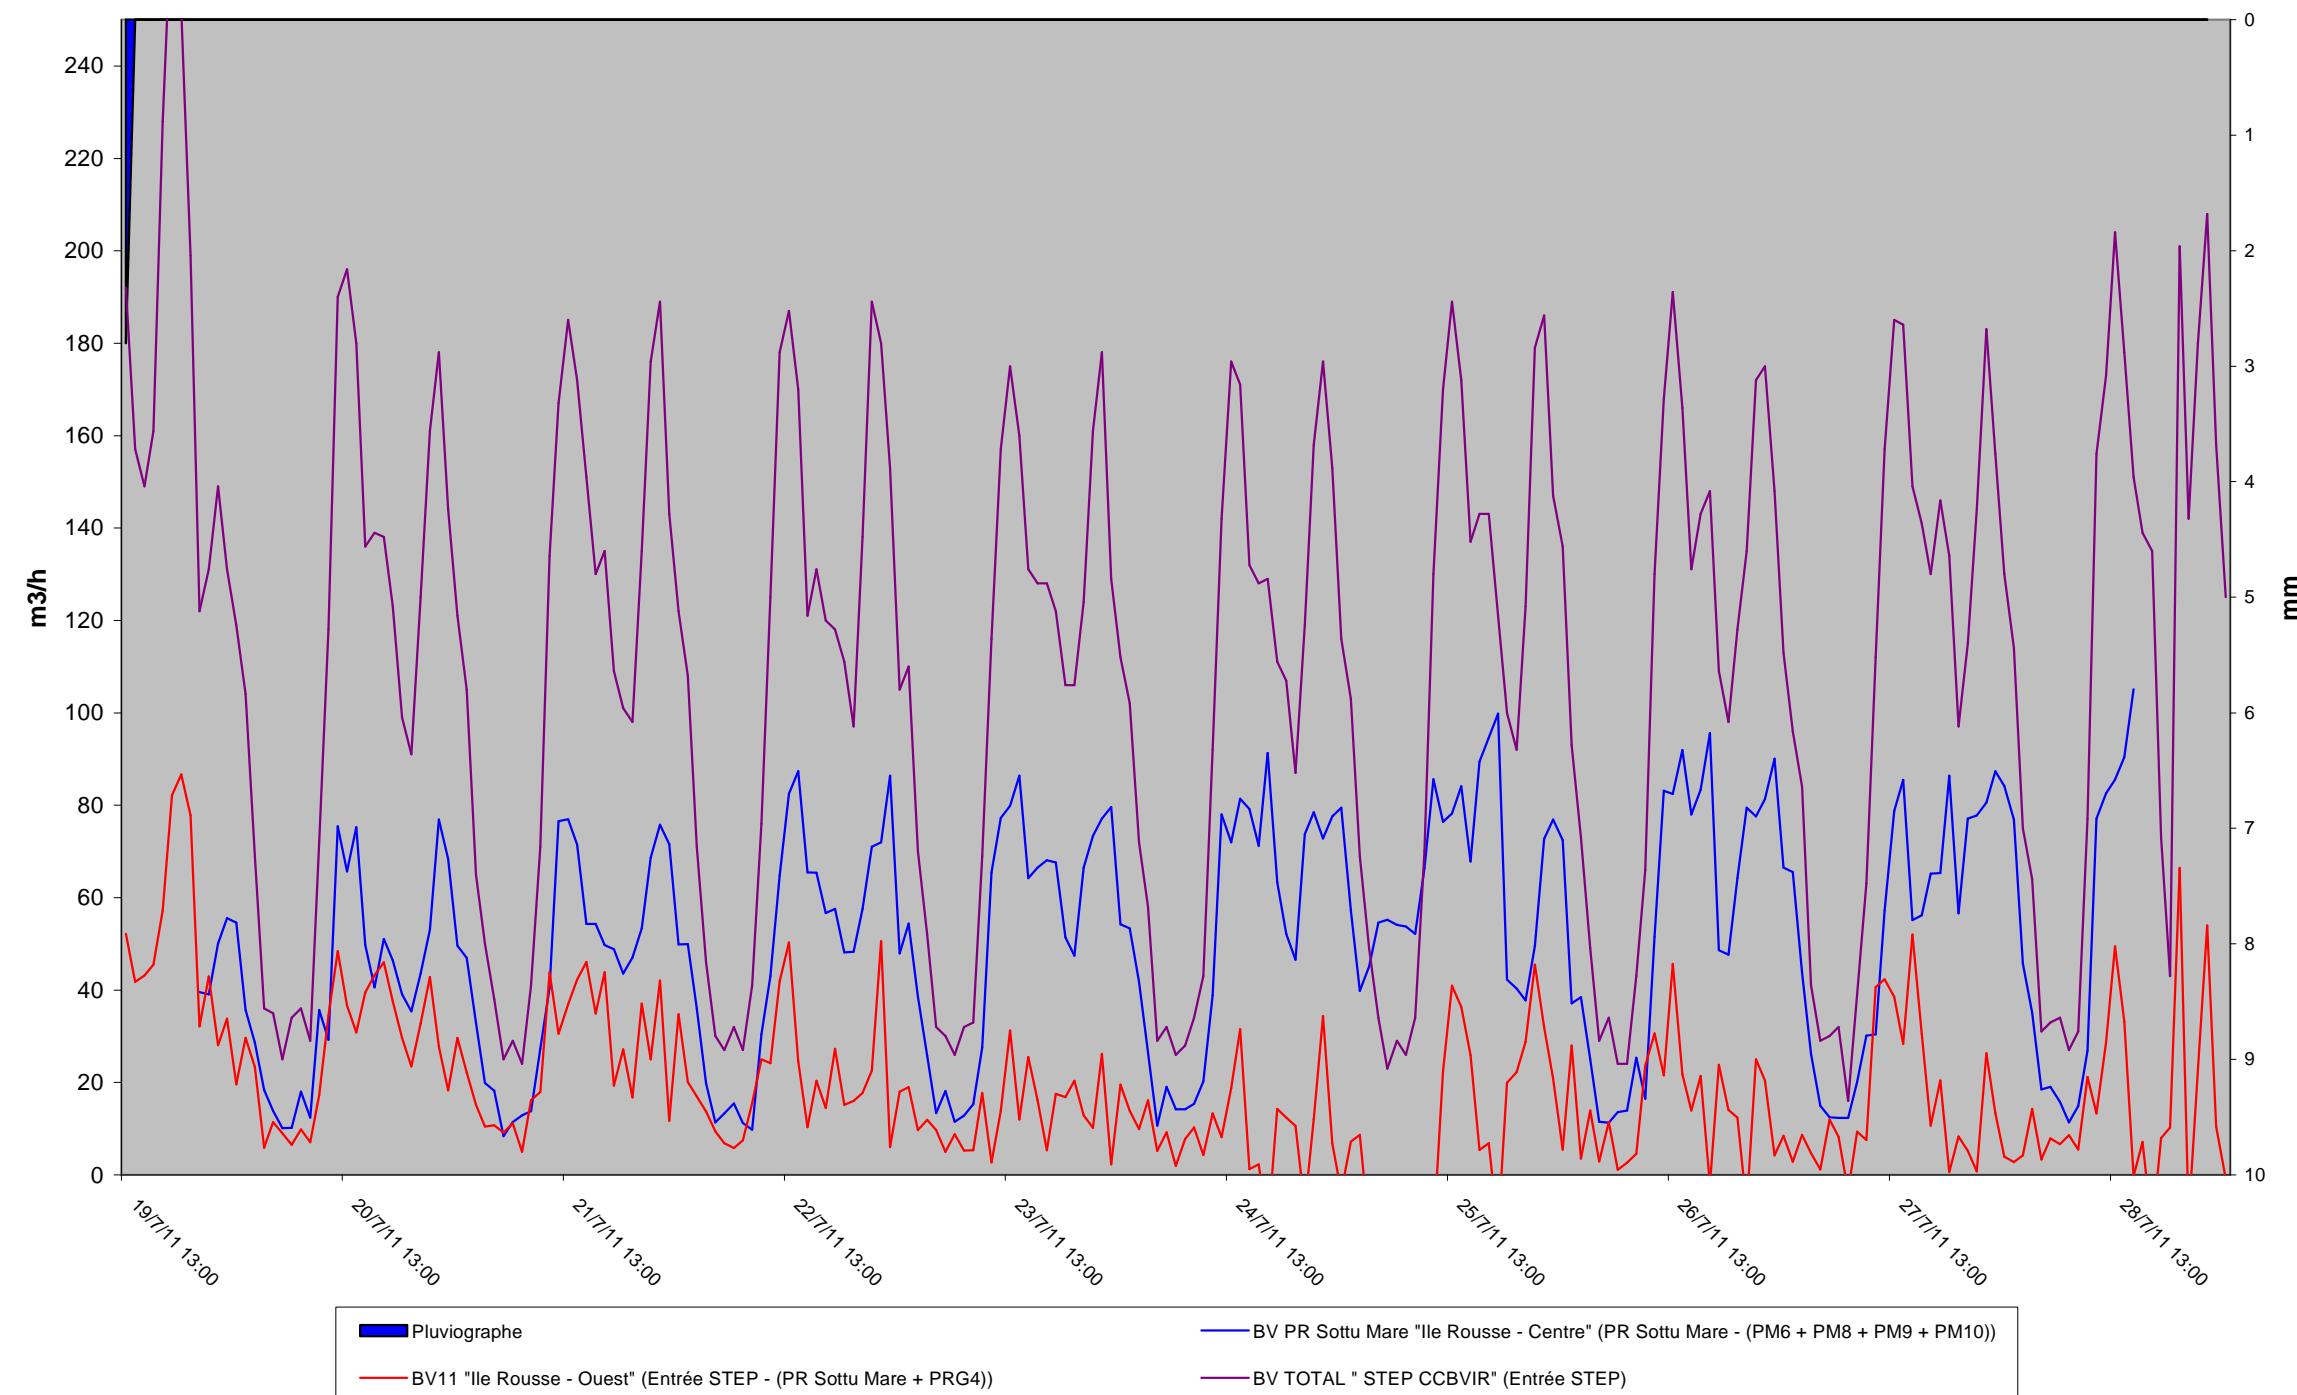
**CCBVIR - Mesures débitmétriques du 19/07/11 au 28/07/11
Commune de l'Ile Rousse (BV PR Sottu Mare, BV11, BV TOTAL)**

L'analyse des données relatives à la commune de l'Ile Rousse (BV PR Sottu Mare, BV11, BV TOTAL) montrent :

✓ Pour le BV PR Sottu Mare :

- Les **débits** enregistrés sont **du même ordre** que ceux enregistrés en période creuse (1190 m³/j contre 1275 m³/j) et assez réguliers dans le temps.
- Les **débits nocturnes** sont **deux fois plus faibles** (7 m³/h contre 14 m³/h), synonymes d'Eaux Claires Parasites Permanentes (ECPP) en quantité plus faibles mais non négligeables ce qui traduit une augmentation de la part d'eaux usées.

✓ Pour le BV11 :

- Les **débits** enregistrés apparaissent **sans commune mesure** (412 m³/j) avec ceux calculés en période creuse (faibles voire négatifs). S'agissant de calculs obtenus par soustraction de ce qui transite jusqu'à la STEP par un BV de petite taille, les résultats sont aléatoires et ne reflètent pas forcément la réalité.
- Les **débits nocturnes** sont **faibles mais non négligeables (autour de 3.5 m³/h)**, synonymes d'Eaux Claires Parasites Permanentes (ECPP) en quantité non négligeable. La même remarque que précédemment peut également fausser les résultats.

✓ Pour le BV TOTAL :

- Les **débits** enregistrés apparaissent **beaucoup plus importants** que ceux enregistrés en période creuse (2560 m³/j contre 1700 m³/j) et assez réguliers dans le temps. Ils traduisent bien l'augmentation de la population sur le territoire intercommunal en période estivale
- Les **débits nocturnes débits nocturnes restent importants mais plus faibles** (330 m³/j contre 430 m³/j), synonymes d'Eaux Claires Parasites Permanentes (ECPP) toujours en quantités non négligeables.

En période estivale, les débits générés par le BV PR Sottu Mare « Ile Rousse Centre » sont comparables mais en baisses, de l'ordre de 7%, par rapport à la période creuse. En valeur absolue, cela ne représente que quelques dizaines de m³ par jour sur plus d'un millier. Cette baisse est essentiellement liée à celle des ECPP qui sont deux fois moins importantes. Les débits d'eaux usées sont légèrement supérieurs à ceux mesurés en période creuse.

Ce bassin versant reste le responsable du plus d'apports d'ECPP au réseau intercommunal.
